Friedrich-Fröbel-Schule Olbersdorf

1 Projektübersicht

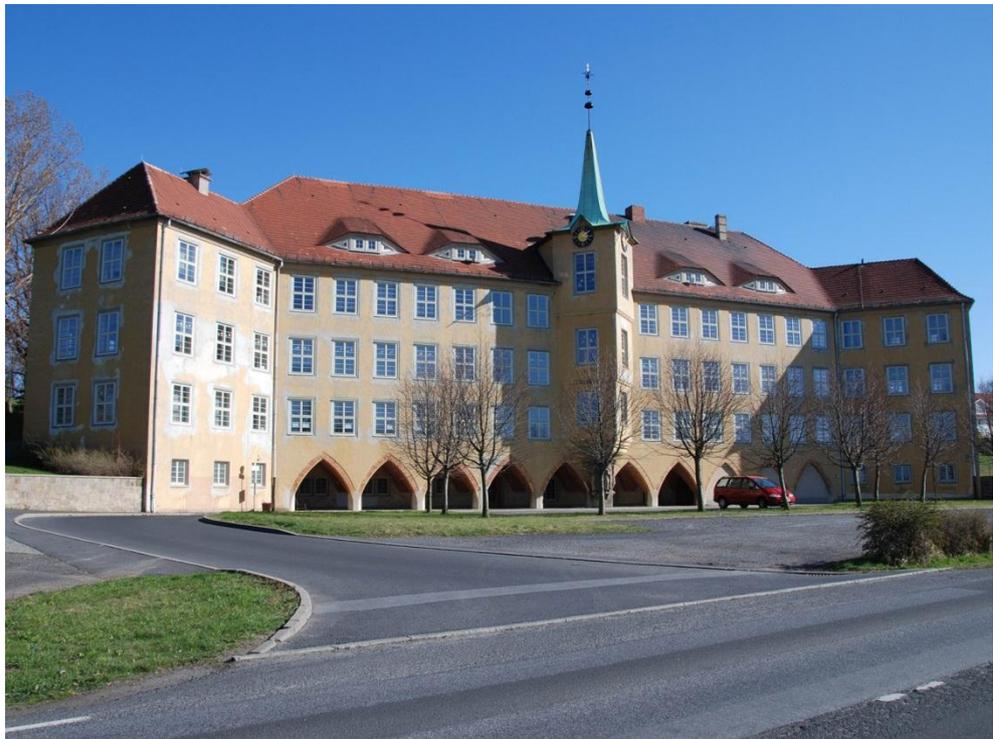
Bild 3:
Nordwest-Ansicht des unsanierten Gebäudes

Das Hauptgebäude ist ein viergeschossiger Mauerwerksbau mit Satteldach und steht am Hang. Über einen Verbindungsgang im Süden erreicht man die Turnhalle sowie einen Anbau mit Fachräumen. Der Lageplan (Bild 4) verdeutlicht die räumliche Beziehung der Einzelgebäude.

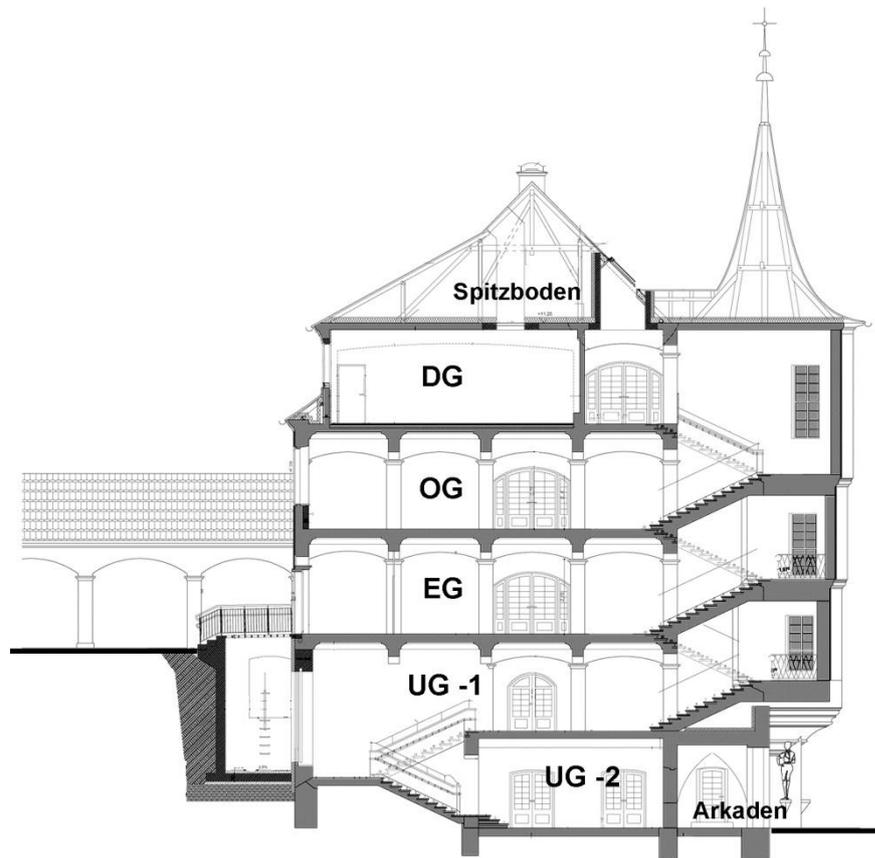
Bild 5:
Schnitt

Der Hauptzugang zum Hauptgebäude von der Straße (West) erfolgt durch die Arkaden im zweiten Untergeschoss. Der rückwärtige Zugang führt über den Schulhof ebenerdig in das Erdgeschoss. Diese Situation wird in Bild 5 dargestellt.

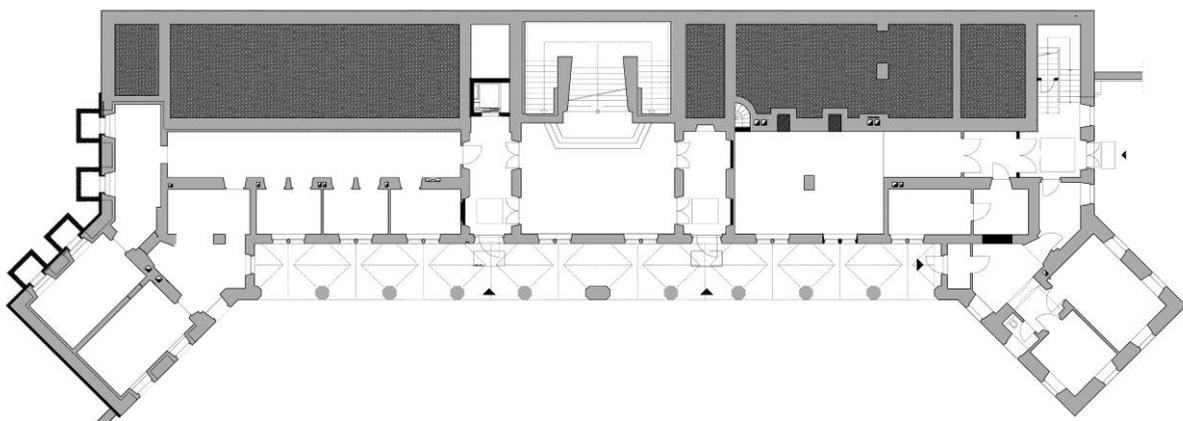
Bild 6:
Grundriss des zweiten Untergeschosses

Der Baukörper ist dem Gebäudetyp Mittelflur-Schule zuzuordnen. In Bild 6 ist das zweite Untergeschoss dargestellt. Bild 7 zeigt die räumliche Aufteilung im ersten Untergeschoss.

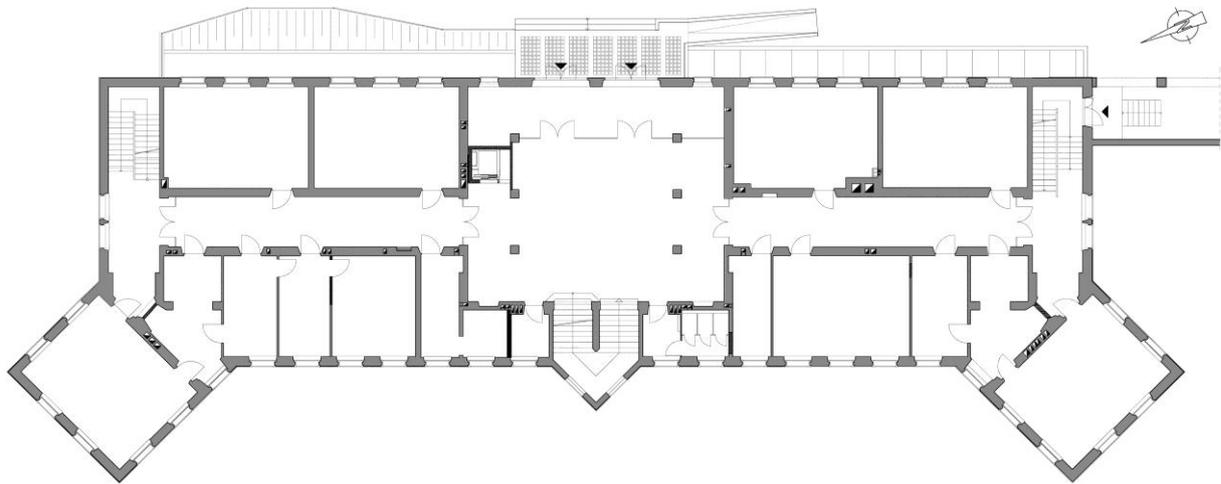
Bild 8:
Grundriss Erdgeschoss

Die Raumaufteilung des in Bild 8 dargestellten Erdgeschosses wiederholt sich im Obergeschoss. Der Dachraum ist ausgebaut und wurde hofseitig mit lang gestreckten Gauben versehen. Oberhalb des Dachgeschosses befindet sich ein belüfteter Spitzboden, der nicht genutzt wird. Beide Geschosse werden in Bild 9 und Bild 10 gezeigt.

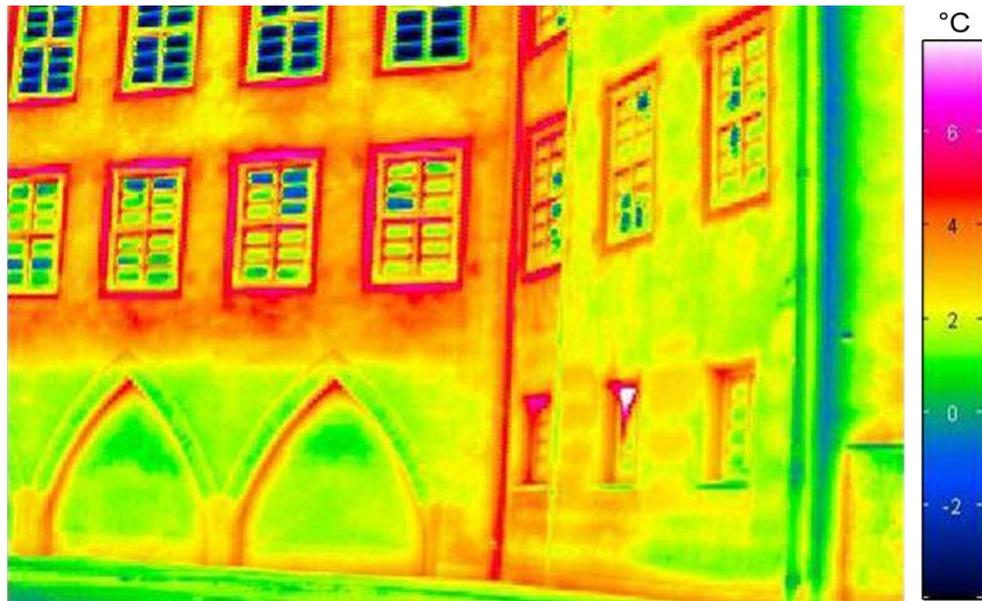
Die Fenster wurden als Kastenfenster mit einem umlaufenden Betongewände ausgebildet. Dadurch traten im Winter große Wärmeverluste auf, die in der Infrarotaufnahme in Bild 11 deutlich werden.

Bild 11:
Wärmeverluste der Gebäudehülle insbesondere im Bereich der Betongewände um die Fenster
Auf der Straßenseite wurde im Zuge früherer Sanierungsmaßnahmen die äußere Scheibenebene durch eine 2-Scheiben-Verglasung denkmalgerecht erneuert. Die innere Scheibenebene des alten Kastenfensters wurde dabei entfernt. Auf der Hofseite wurden die ursprünglichen Kastenfenster erhalten, die sowohl innen als auch außen einfach verglast waren. Insbesondere im Untergeschoss gab es zudem vereinzelt einfach verglaste Fenster.

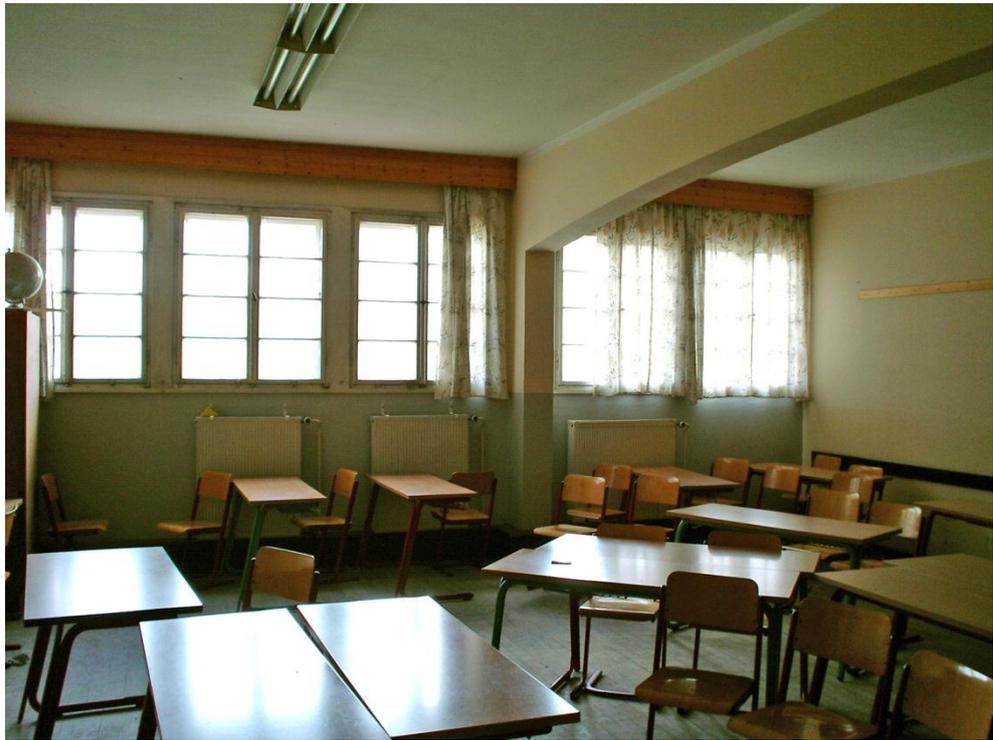
Bild 12:
Typische Lichtsituation in den Klassenzimmern

Tageslichtverhältnisse unzureichend, was in Bild 12 dargestellt ist. Die Konsequenz war eine nahezu ganztägige Kunstlichtbeleuchtung.

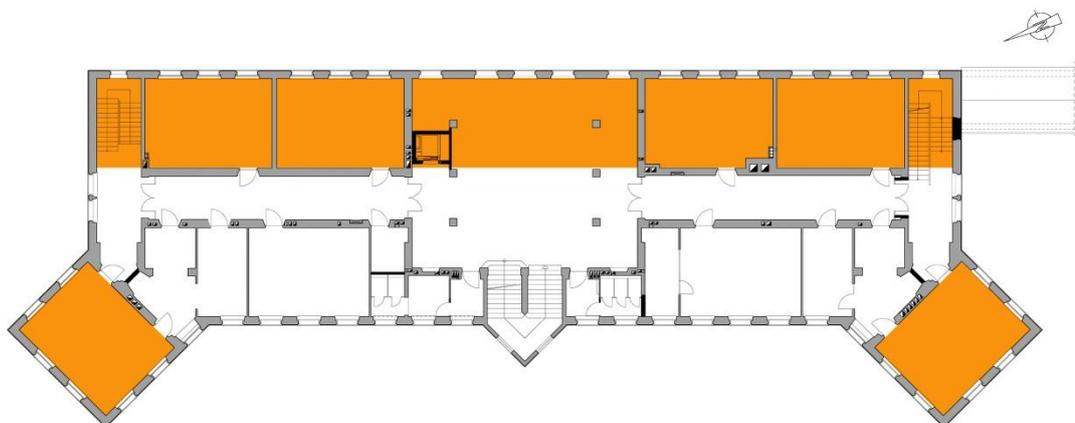
Infolge der fehlenden Verschattung kam es im Sommer bereits vor Schulbeginn auf der Ostseite zu hohen thermischen Lasten. Besonders in den Unterrichtsräumen im Dachgeschoss klagten die Nutzer über teilweise unzumutbare Arbeitsbedingungen. Bei der Gebäudeanalyse wurden daher Räume dokumentiert (siehe Bild 13), für welche effektive Maßnahmen gegen sommerliche Überhitzung geplant wurden.

Bild 13:
Unterrichtsräume mit hohem Risiko sommerlicher Überhitzung (orange)

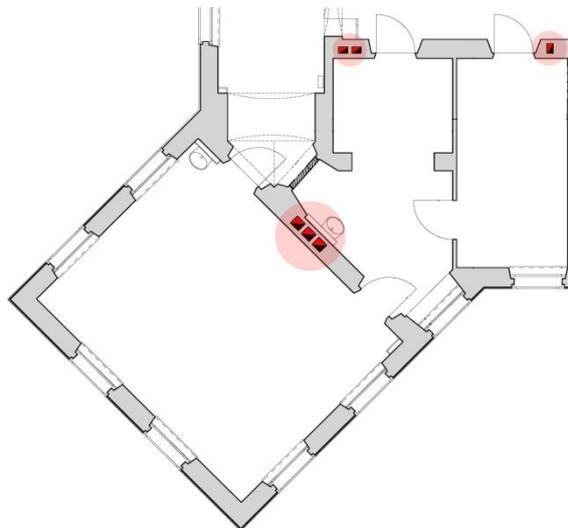
Gelüftet wurde ohne mechanische Unterstützung durch Ventilatoren über Fensterlüftung und in das Mauerwerk integrierte Abluftschächte, die typisch für Schulbauten der ersten Hälfte des vergangenen Jahrhunderts sind. Die integrierten Abluftschächte waren dabei nur im Eingangsbereich und teilweise in den Toiletten noch voll funktionsfähig, während sie in den Klassenräumen bei Renovierungsarbeiten größtenteils verschlossen wurden. In Bild 14 ist die Lage dieser Abluftschächte gekennzeichnet.

Bild 14:
In das Mauerwerk integrierte Abluftschächte (rot)

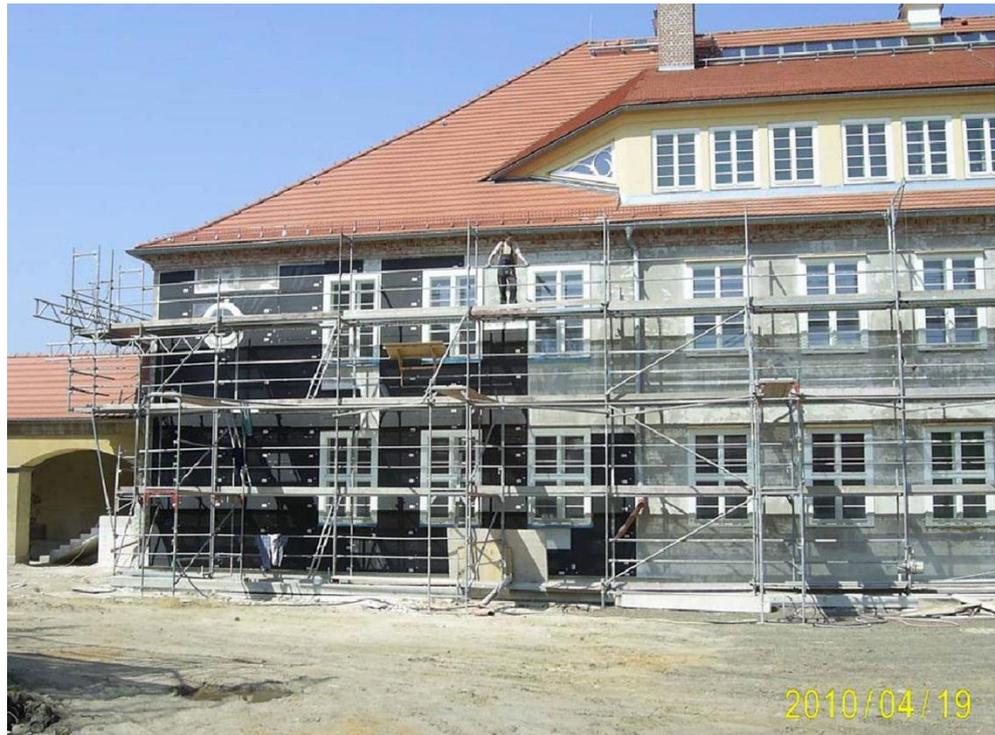
Die Hochschule Zittau hat die Montage der Paneele (Bild 16), ständig begleitet und dokumentiert. Die Platten wurden sowohl nach der Anlieferung als auch nach erfolgter Montage geprüft. Platten, welche einen erhöhten Gasinnendruck auswiesen, wurde gekennzeichnet und ausgetauscht.

Bild 16:
Montage der Vakuumdämmpaneele an der Südostseite der Fassade

Nachdem die Hofseite fertiggestellt war, zeigten sich an vielen Stellen Risse im Oberputz. Eine detaillierte Untersuchung ergab, dass der Kleber sowohl zwischen dem Ausgleichsputz und den Dämmpaneelen als auch zwischen den Dämmpaneelen und den Polyurethanplatten auch nach längerer Zeit nicht abgebunden hatte. Als Gründe hierfür wurden ungenaue Angaben zum Mischverhältnis von Montagekleber und Wasser sowie tiefe Außentemperaturen unter $10\text{ }^{\circ}\text{C}$ sowie nichtsaugende Oberflächen der betreffenden Dämmschichten genannt. Dieser Umstand führte zu den Rissen im Oberputz. Nach einer gutachterlichen Stellungnahme wurden die Vakuumdämmpaneele rückgebaut und durch 7 cm dicke Polystyrol-Dämmplatten (WLG 032) ersetzt. Auch die übrigen Fassadenflächen wurden in dieser Weise gedämmt. So konnte unter Ausschluss einer Schädigung der historischen Bausubstanz ein immer noch ausreichender Dämmstandard der Außenwand mit einem U-Wert von $0,34\text{ W/m}^2\text{K}$ erzielt werden. Lediglich an ausgewählten Stellen wurden die Vakuumdämmpaneele zur Gewinnung von Messwerten über die Feuchtigkeits- und Temperaturbeanspruchung belassen. Die Erfahrungen und erarbeiteten Optimierungsschritte für Vakuumdämmpaneele wurden an die Hersteller weitergeleitet und dienen nun einer stetigen Verbesserung des Produkts auf dem Weg zur Marktreife.

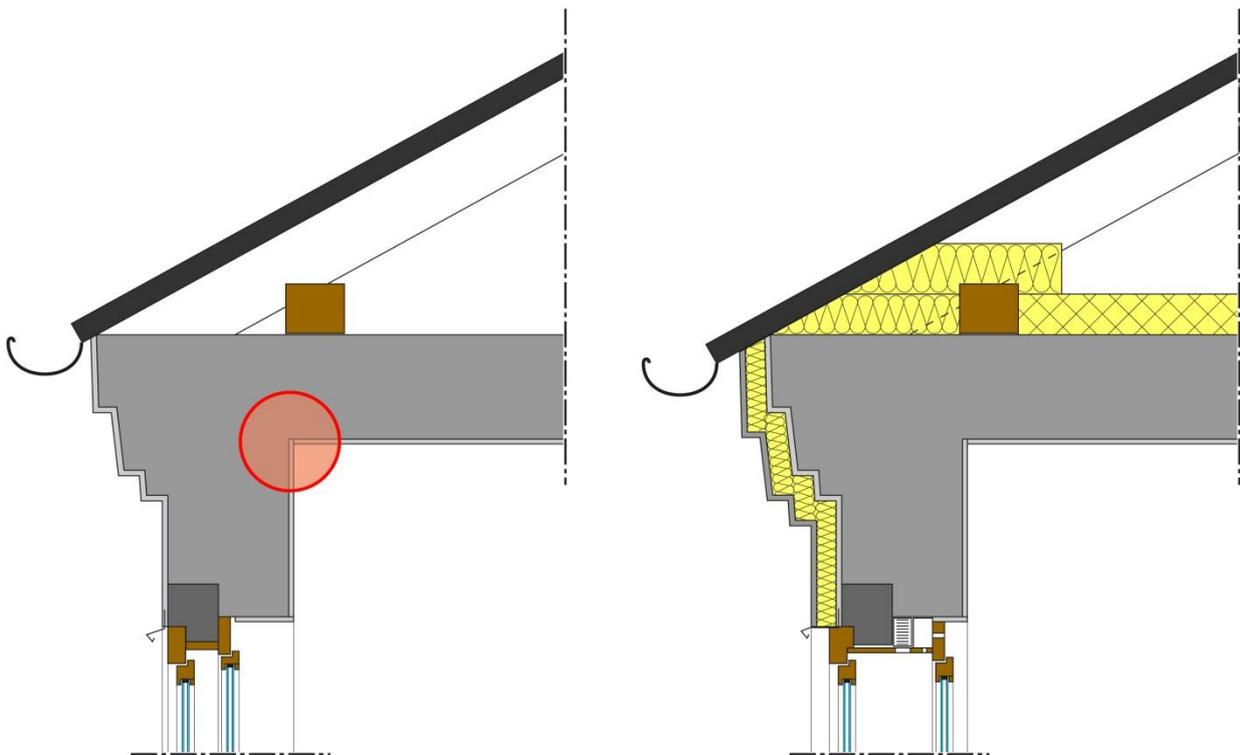
Besondere Sorgfalt wird auf die Planung der Bauanschlüsse gelegt, um die denkmalgeschützte Bausubstanz nicht durch Feuchtigkeitsausfall an Wärmebrücken zu schädigen. So werden die Details für die Gebäudeöffnungen, die untere Gebäudekante und den Traufanschluss hinsichtlich ihres Wärmedämmverhaltens bewertet, wodurch eine deutliche Verbesserung der wärmetechnischen Situation erreicht wird. In Bild 17 wird die gewählte Lösung für die Überdämmung des Traufbereichs gezeigt, bei welcher alle Traufstufen erhalten werden konnten.

Bild 17:
Anschlussdetails am Traufanschluss unter Einhaltung der Auflagen des Denkmalschutzes

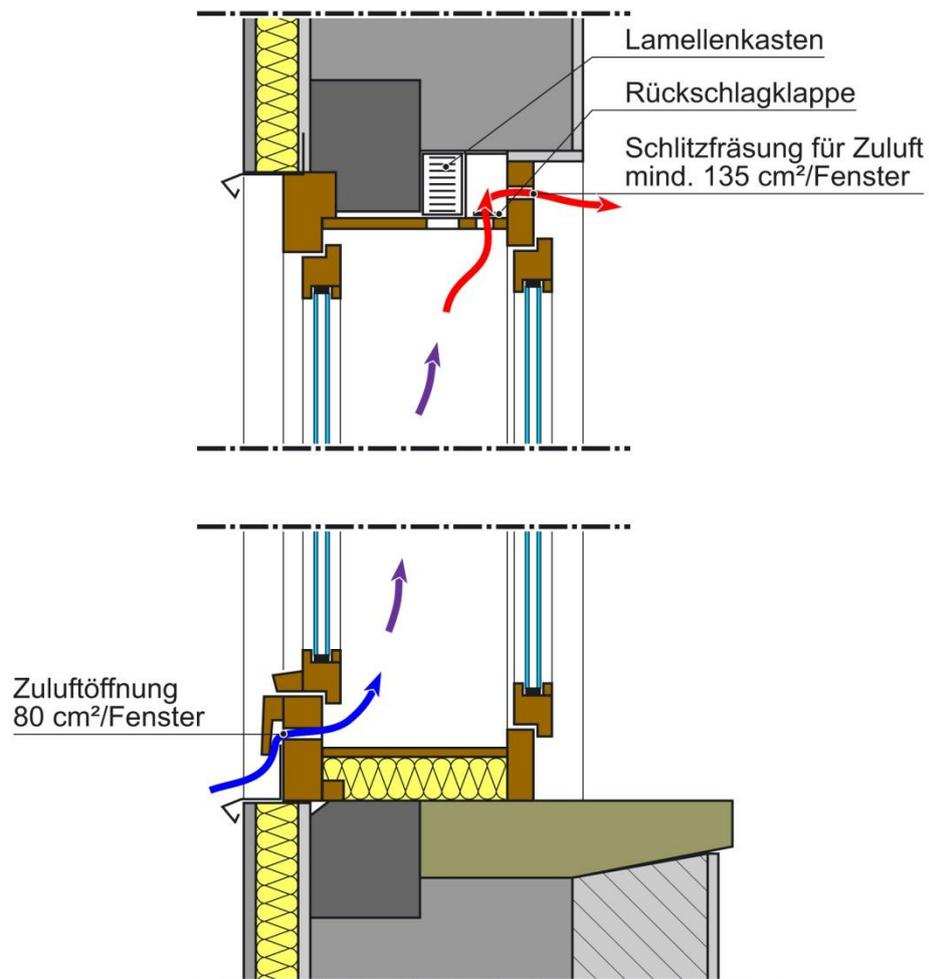
Bild 18:

Bei dem ausgewählten System gelangt Außenluft über Lüftungsschlitze am äußeren Rahmen unten in den Fensterzwischenraum, steigt auf und tritt am inneren Fensterrahmen über Lüftungsschlitze oben in den Raum ein. Die Lüftungsschlitze am inneren und äußeren Rahmen werden in Bild 18 in der Fenstereinheit im eingebauten Zustand sichtbar.

Kastenfenster im eingebauten Zustand

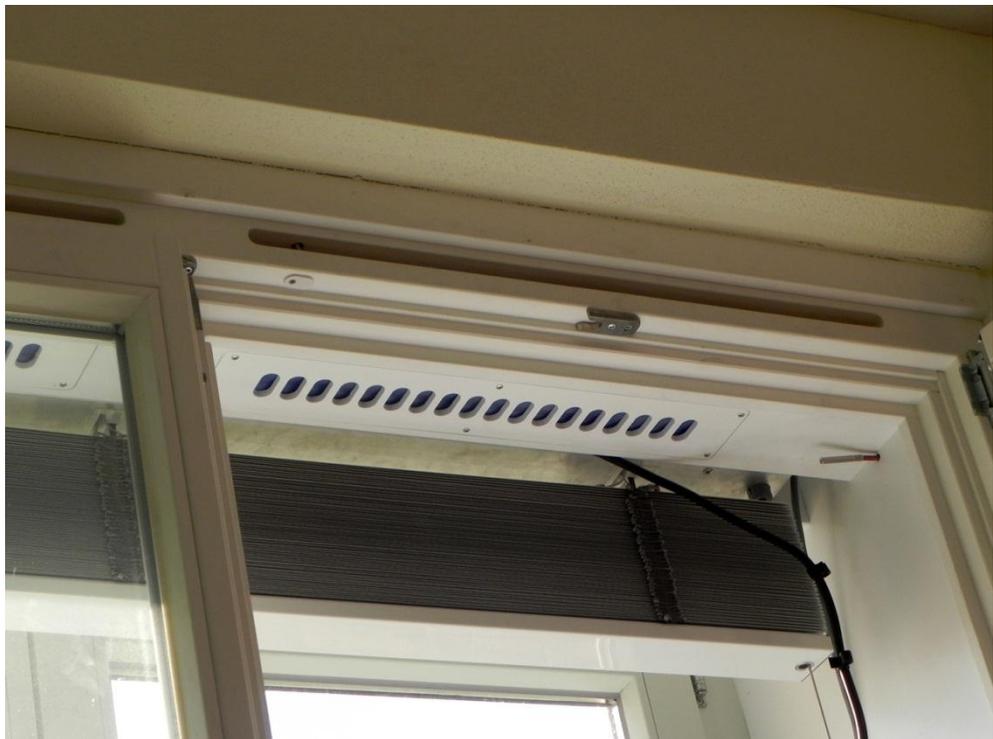
Zur Vermeidung von Fehlströmungen wurden zusätzliche Winddruckbegrenzer und Rückschlagklappen in das Fenster integriert. Letztere bestehen aus einer Gummimembran, die auf einem Sperrholzbrett mit ovalen Langlöchern auf drei Seiten aufgeklebt ist. Gelangt Luft von außen über Überströmschlitze im unteren Fensterrahmenbereich in den Scheibenzwischenraum, erhöht sich dort der Luftdruck, wodurch die Membran angehoben wird. Die im Zwischenraum oben angesammelte, leicht vorgewärmte Luft gelangt dann über eine Teleskopdurchführung durch den Blendrahmen des Innenfensters und strömt von dort über Zuluftöffnungen am oberen Rand des Innenfensters in den Raum. Mit der Vorwärmung und der Zuführung oberhalb der Aufenthaltszone wird das Zugluftrisiko vermindert. Das System ist im Bild 19 im Scheibenzwischenraum auf der Rauminnenseite der Jalousien erkennbar.

Bild 19:
Zuluftöffnungen am inneren Fensterrahmen mit integrierten Rückschlagklappen

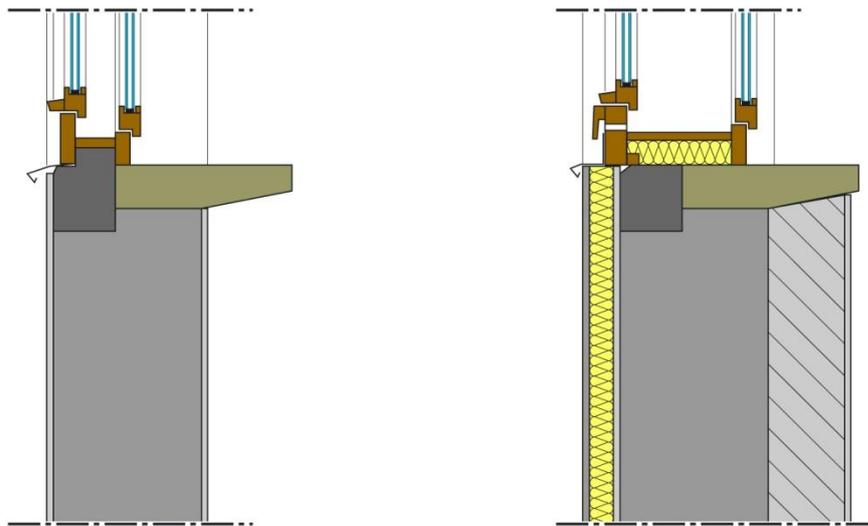
Über dem Betongewände zwischen den beiden Fenstern wurde eine Dämmung eingebracht, um den Wärmeverlust zu reduzieren. Die Einbausituation ist in Bild 20 verdeutlicht, auf welcher das Betongewände in der Farbe Dunkelgrau gekennzeichnet ist. Zudem wurden die Heizkörper weiter in den Raum hinein versetzt und die Nischen mit Gasbetonsteinen ausgemauert, was in der Sanierungslösung rechts in Hellgrau dargestellt ist.

Bild 20:
Anschlussdetail Fenster Bestand (links) und Sanierungslösung (rechts)

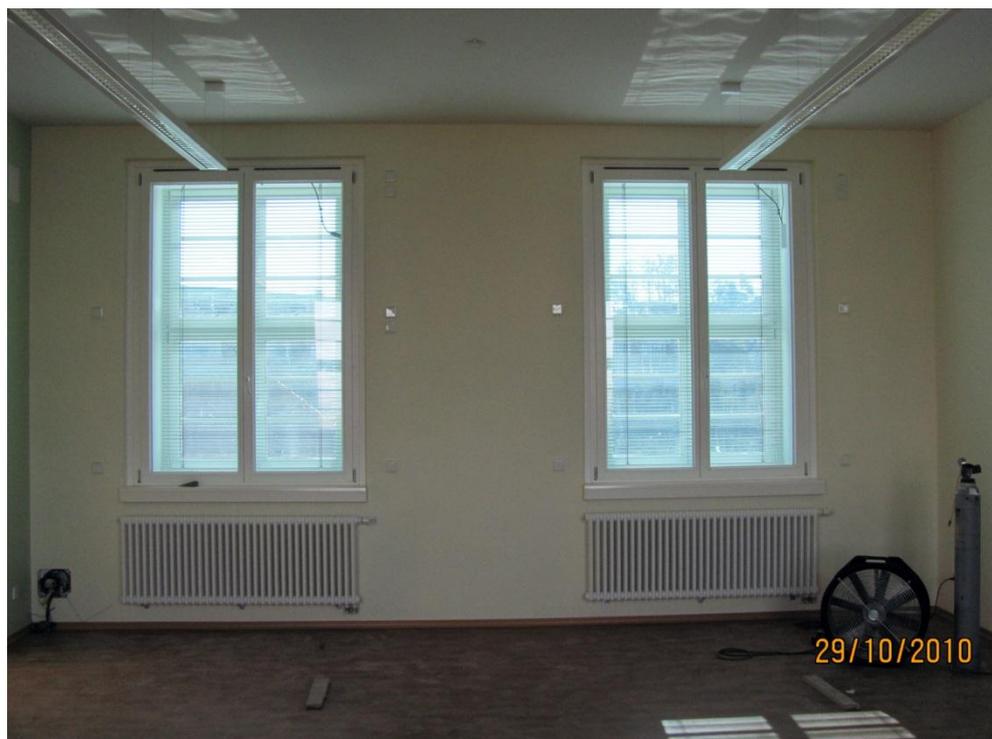
Neben Blendschutz und Verschattung dienen die Jalousien im Scheibenzwischenraum vor allem auch der Lenkung des Tageslichts in die hinteren Bereiche der Klassen. Im Bild 21 ist dieser Lichteffekt dokumentiert.

Bild 21:
Zuluft-Kastenfenster mit Lichtlenkung

Bei dem eingesetzten System wird das direkte Sonnenlicht von der Lamellenoberfläche diffus in die Tiefe des Raumes gelenkt, wodurch eine gleichmäßige Raumausleuchtung und verringerter Einsatz von künstlichem Licht erzielt wird. Das besondere Lamellenprofil der Lichtlenkjalousie ermöglicht, dass die innen liegenden Lamellen auch bei flachen Sonnenständen relativ weit geöffnet werden können. So werden

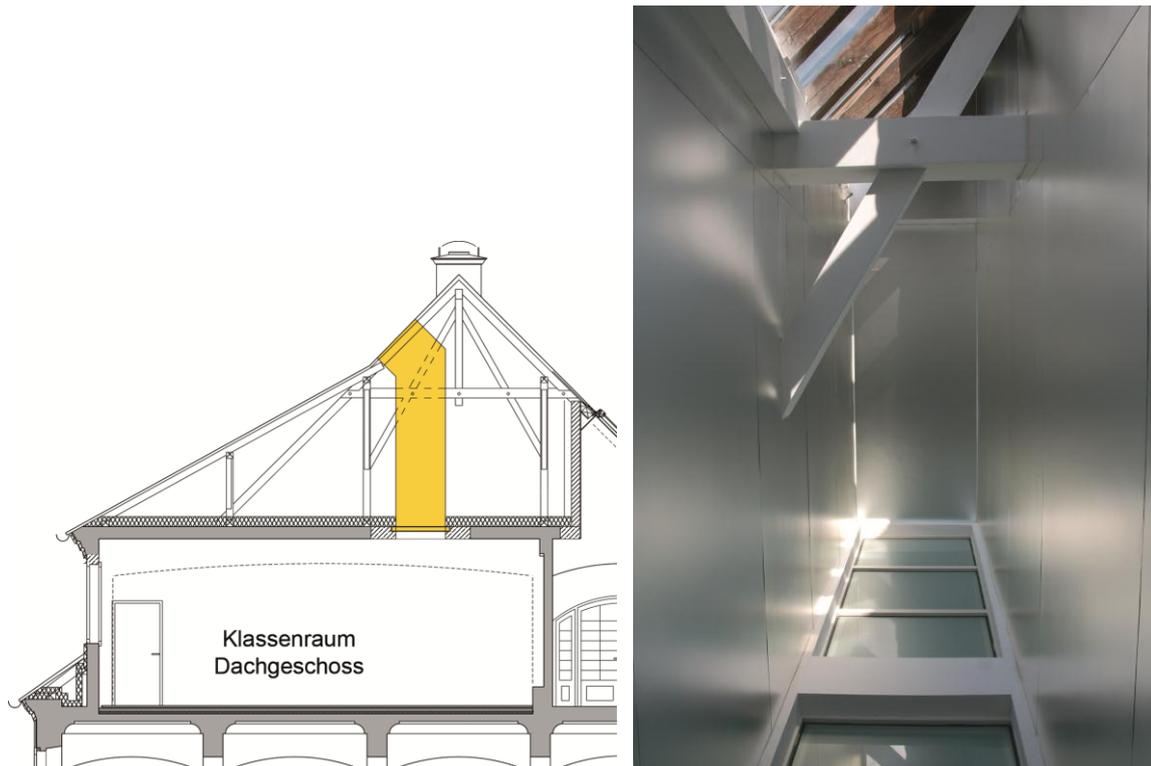
Zur verbesserten Tageslichtnutzung wurden zudem vorhandene Lichtschächte im Dachgeschoss zur Lichtlenkung reaktiviert bzw. ergänzt und auf der Innenseite mit hochreflektierenden, aluminiumbeschichteten Platten belegt. Lage und Aussehen eines solchen Schachtes werden in Bild 22 dargestellt.

Bild 22:
Reaktivierung vorhandener Lichtschächte und Verkleidung mit hochreflektierenden Platten

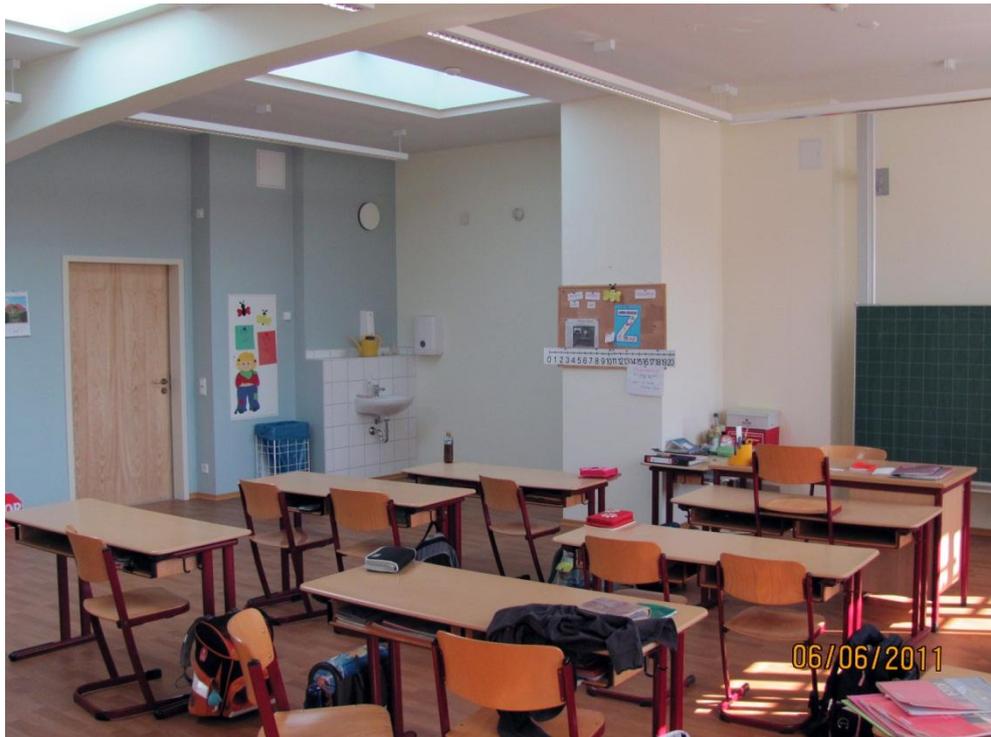
Damit kann der Tageslichteintrag in die Unterrichtsräume im Dachgeschoss verbessert werden, wie in Bild 23 aufgezeigt wird. Die Lage der Lichtschächte ist auch im Grundriss des Dachgeschosses (Bild 9) eingezeichnet.

Bild 23:
Erhöhung des natürlichen Tageslichtanteils in den hinteren Bereichen der Klassenzimmer
Auch Bereiche nahe oder unter Niveau des Erdbodens konnten über den neuen Lichtgraben natürlich belichtet werden.

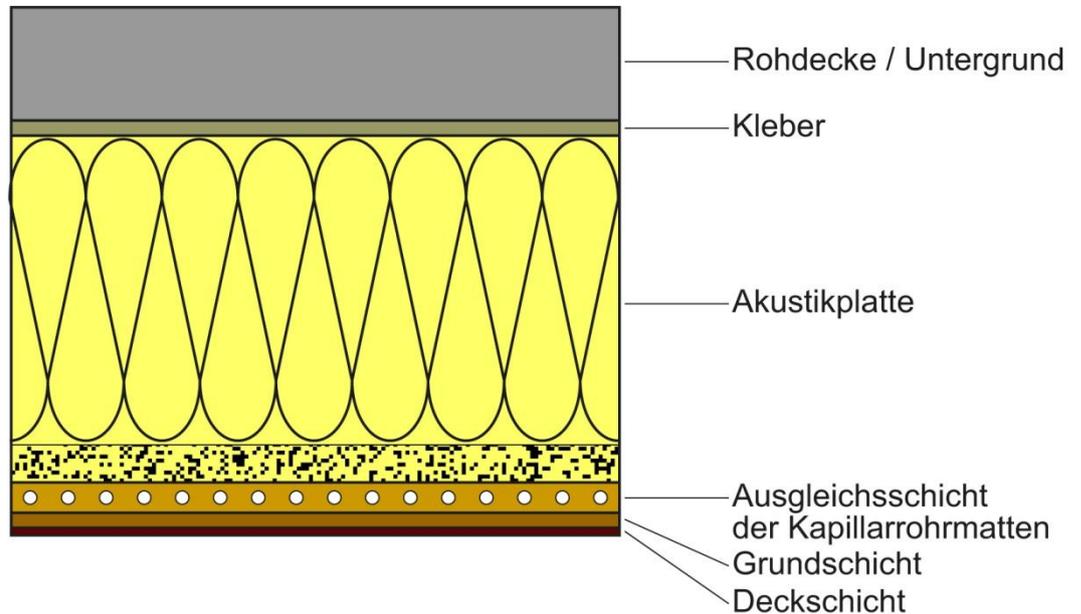
In den thermisch hoch belasteten Räumen im Dachgeschoss sowie in den südlichen Eckräumen im ersten Unter-, Erd- und Obergeschoss wurde die kombinierte Akustik- und Kühldecke „BASWAphon cool“ installiert. Der Systemaufbau ist in Bild 24 dargestellt.

Bild 24:
Systemquerschnitt der BASWAphon cool-Decke

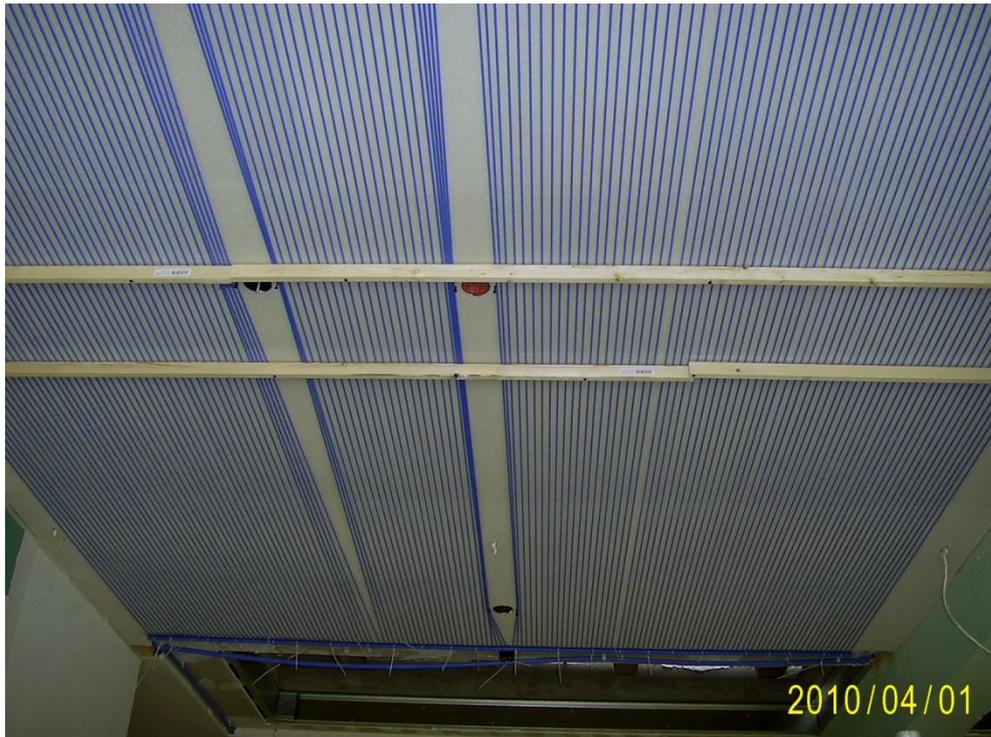
Neben akustischer Dämpfung der Nebengeräusche kann mittels dieser kombinierten Akustik- und Kühldecken zudem im Sommer eine Kühlung der thermisch hoch belasteten Räume realisiert werden. Die Realisierung erfolgt über Kapillarrohrmatten, die in der Deckenschicht integriert sind. Durch die Kapillarrohrmatten wird Kühlwasser geleitet, das von Erdsonden bereitgestellt wird. Diesem System der Kühldecken wurde in vorangegangenen Planungen eine größere Effektivität bescheinigt als den zunächst geplanten Phasenwechsel-Materialien an den Innenwänden. Die erforderliche Kühlleistung beträgt im Mittel 8 kW, in der Spitze sollten bis zu 15 kW gewinnbar sein. Die Betriebszeit der Kühlung wird in der Größenordnung von 1.000 – 1.400 h erwartet. Im Zusammenhang mit der installierten Verschattung sind behagliche Verhältnisse auch im Sommerhalbjahr ohne weitere Klimatisierungsmaßnahmen möglich. In Bild 25 ist eine der Kapillarrohrmatten vor Aufbringung des Überputzes dargestellt.

Bild 25:
Kapillarrohrmatten zur passiven Kühlung

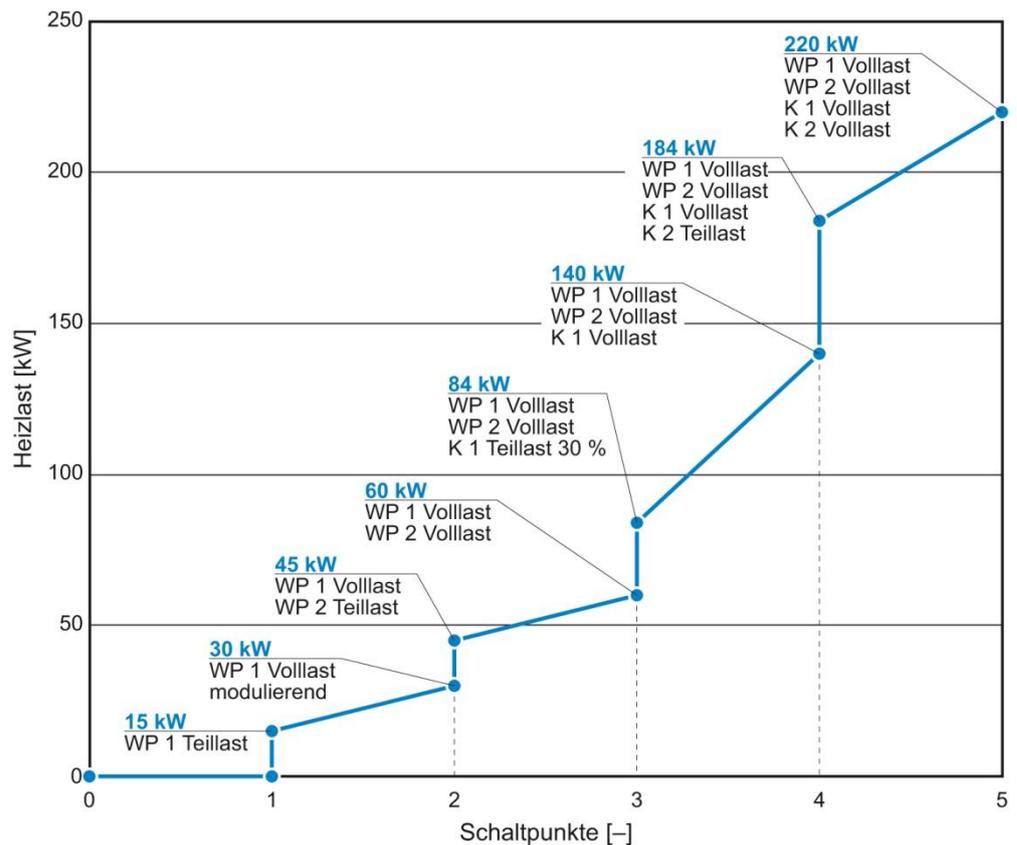
Zur Wärmebereitstellung wurden zwei Gasabsorptionswärmepumpen der Firma Robur mit einer maximalen Leistungsaufnahme von 35 kW installiert, die als Wärmequelle die im Boden gespeicherte Erdwärme über 10 Erdsonden mit einer Tiefe von je 100 Metern erschließen. Die Wärmepumpen werden in den Leistungsbereichen von 15 kW und 30 kW betrieben. Eine modulierende Betriebsweise ist bei Wärmepumpen nicht möglich. Zur Spitzenlastabdeckung dienen zwei Gas-Brennwertkessel mit einer maximalen Leistung von je 80 kW. Bild 26 zeigt, wie mit der Kombination dieser Systeme der Heizlastbereich zwischen 15 kW und 220 kW abgedeckt wird.

Bild 26:
Regelstrategie für die Wärmeerzeugeranlagen

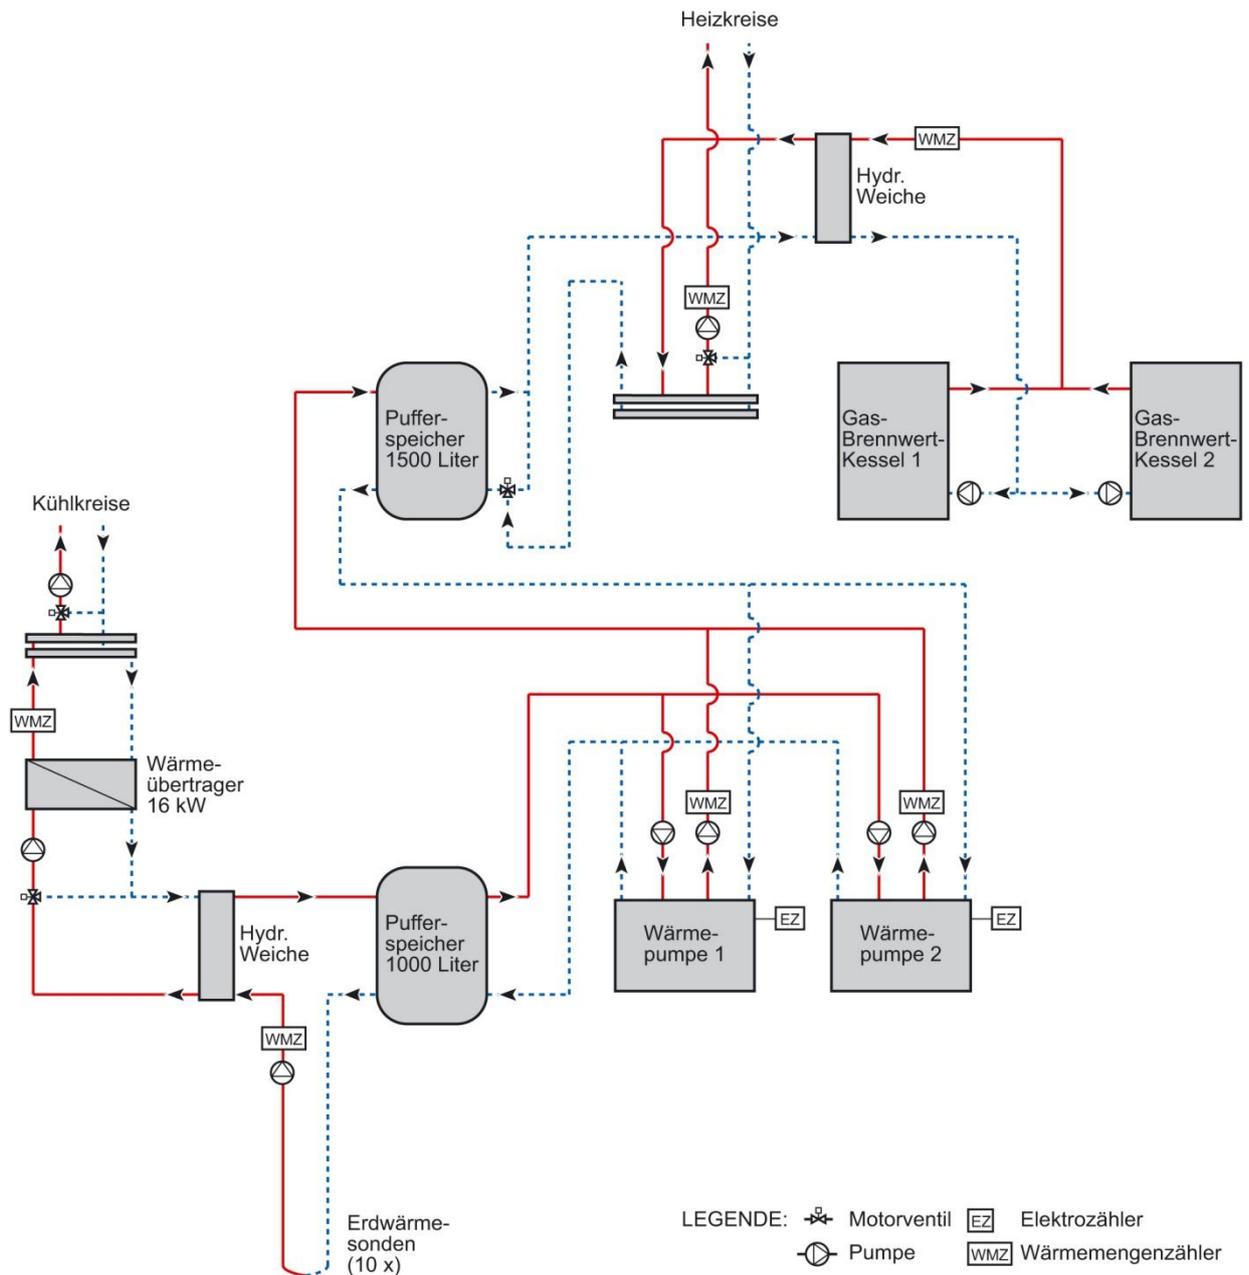
Die Gasabsorptionswärmepumpe koppelt dabei die Nutzung von Erdwärme über Erdsonden mit einer im Vergleich zum Brennwertkessel erhöhten Ausnutzung des Brennstoffes Gas. Neben einer Senkung des Energieverbrauchs kann so der bisher nur zögerliche Einsatz dieser innovativen Technik gefördert und diese durch eine qualifizierte messtechnische Begleitung zusätzlich optimiert werden. Die Wärmeübergabe erfolgt weiterhin über Heizkörper unter den Fensterflächen, die jedoch vor die ehemaligen Fensternischen gestellt wurden. Dadurch konnten die Nischen mit Gasbetonsteinen ausgemauert werden, um die Wärmeverluste in diesem Bereich zu reduzieren. Die Raumtemperaturregelung erfolgt über Thermostatventile. Sie wurden in einer mittleren Stellung fest arretiert, damit ein Verstellen durch Schüler verhindert wird. Nachts und am Wochenende wird die Vorlauftemperatur über die GLT abgesenkt. In Bild 27 ist das Anlagenschema der Heizung dargestellt.

Bild 27:
Strangenschema Heizung

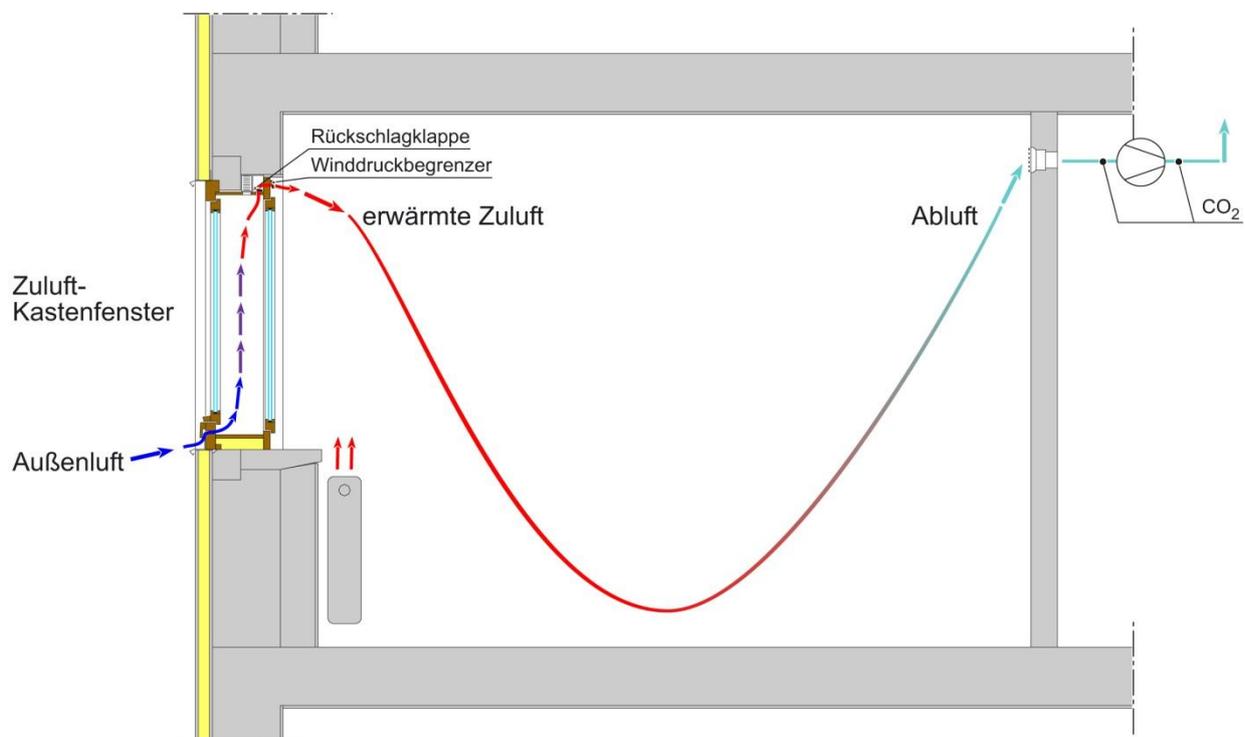
An das obere Ende eines jeden Abluftschachts wurde ein Aufsatzelement mit regelbarem Abluft-Ventilator, einer steuerbaren Lüftungsklappe und einem Steuerbaustein installiert. Wird über einen Sensor eine erhöhte CO_2 -Konzentration in dem angegliederten Klassenraum gemessen, wird der im Abluftschacht installierte Ventilator drehzahlabhängig gesteuert und erhöht so den Abluftvolumenstrom. Durch den so im Raum erzeugten Unterdruck wird auch der Frischlufteintrag durch die Zuluftkastenfenster erhöht. In Bild 28 ist das Lüftungsprinzip schematisch dargestellt.

Bild 28:
Lüftungsschema der Unterrichtsräume

Auf der gegenüberliegenden Raumseite wird die verbrauchte Luft über Abluftschächte mittels Ventilatoren abgesaugt. Dieses Lüftungsprinzip wird in Bild 28 im Bereich der Beschreibung des Lüftungssystems dargestellt.

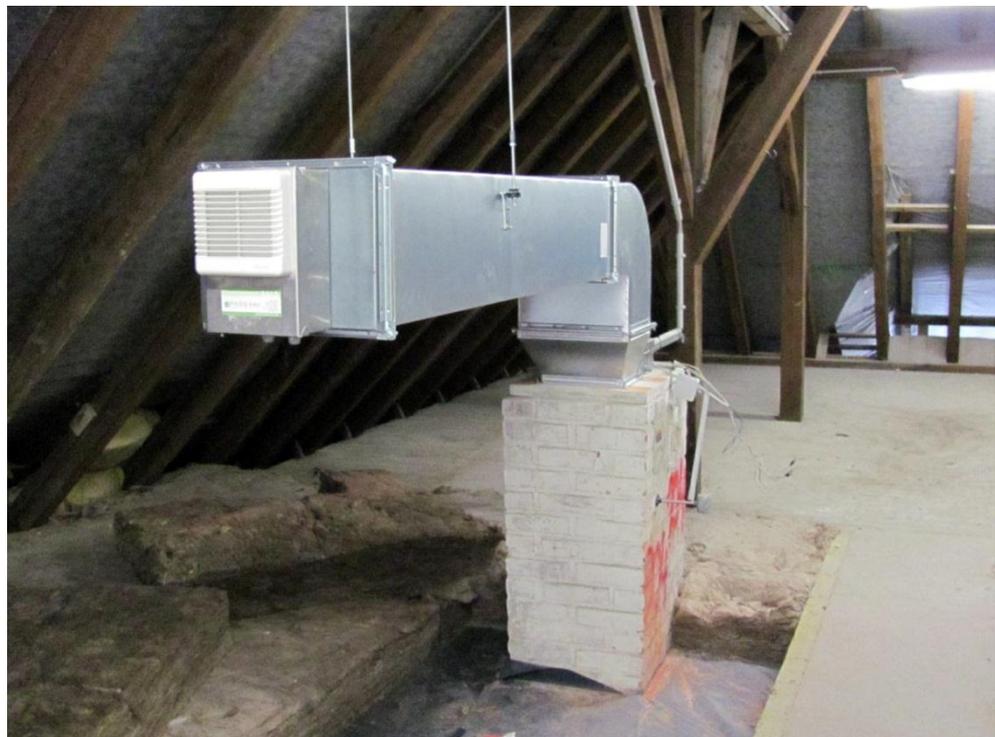
Bild 29: Reaktiver Abluftschacht mit nachgerüstetem Schalldämpfer im Dachstuhl

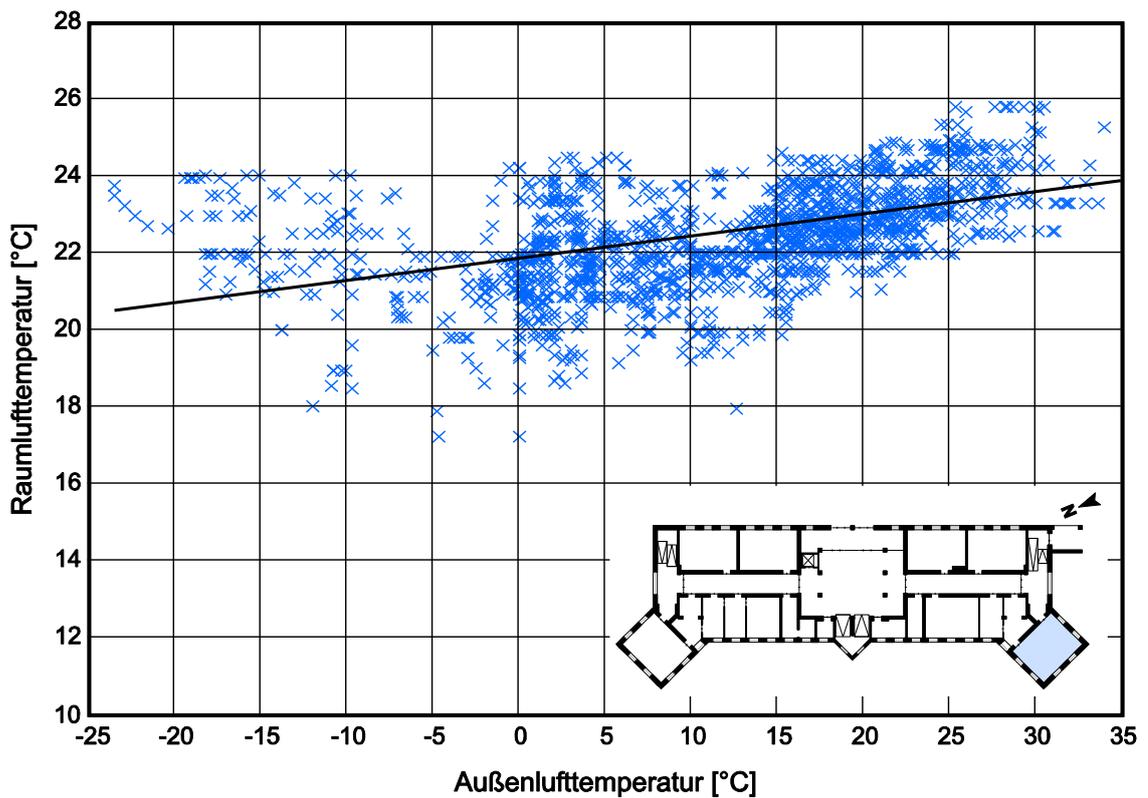
bewegen sich zwischen 18 °C und 26 °C. Werte unter 20 °C ergeben sich, wenn in den Pausen die Fenster geöffnet werden. Bei hohen Außenlufttemperaturen über 30 °C steigen die Raumlufttemperaturen nicht über 26 °C an. In diesem Raum liegen somit auch bei sommerlichen Höchsttemperaturen die Raumlufttemperaturen in einem behaglichen Bereich. Der Klassenraum 304 liegt im Obergeschoss und grenzt an die westliche Außenwand. Die Raumlufttemperaturen liegen in einem Band zwischen 20 °C und 26 °C. Nur wenige Temperaturwerte befinden sich unterhalb 20 °C. Der Klassenraum 310 befindet sich auf der Ostseite des Gebäudes. Die maximalen Raumlufttemperaturen sind minimal höher als die Werte im Raum 304.

Bild 30:
Darstellung der Raumlufttemperaturen für den Klassenraum 217 während der Anwesenheit von Personen im Raum in Abhängigkeit der Außenlufttemperatur für den Zeitraum von 1. April bis 29. Februar 2012

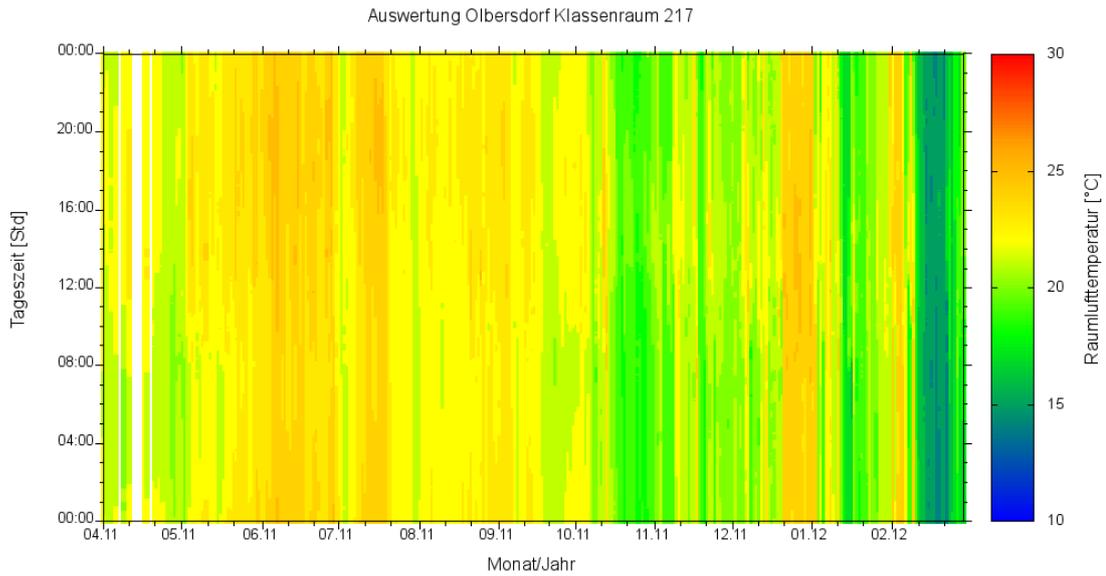
Bild 31:
Darstellung eines Carpet-Plots der Raumlufthtemperen für den Klassenraum 217 für den Zeitraum von 1. April bis 29. Februar 2012 (es werden hier alle Messwerte verwendet - auch die bei Abwesenheit von Personen)

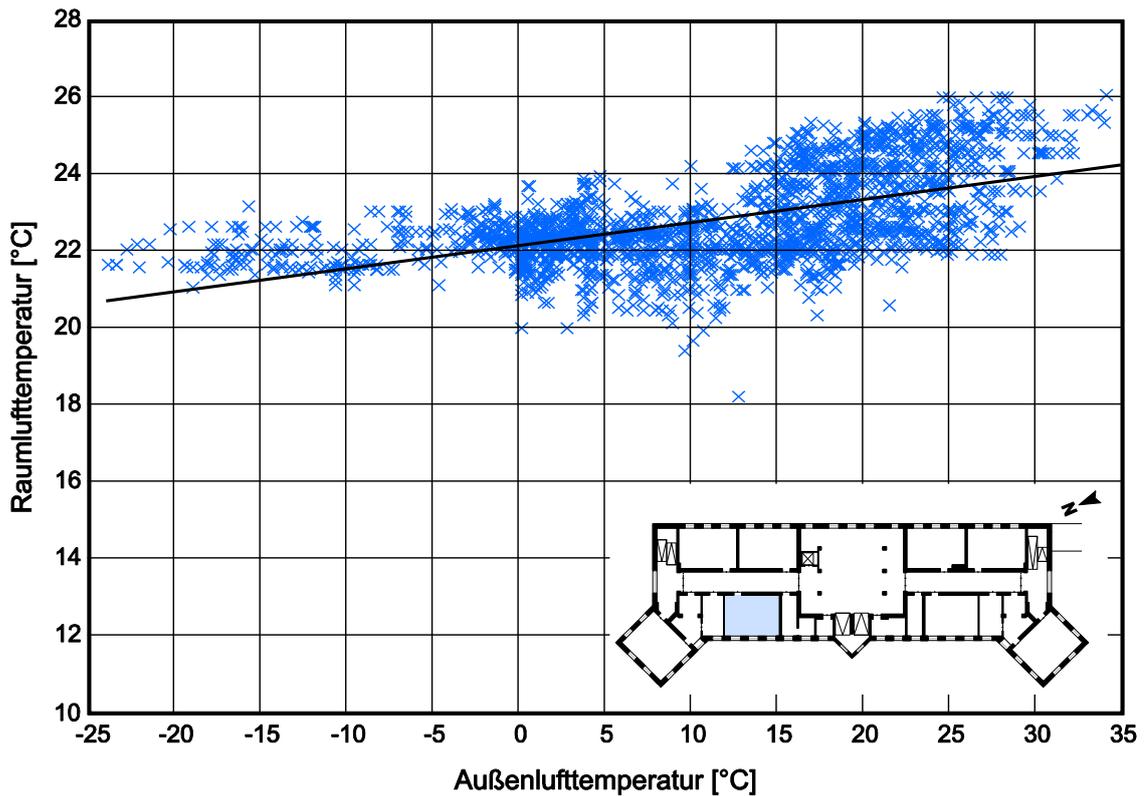
Bild 32:
Darstellung der Raumlufthtemperen für den Klassenraum 304 während der Anwesenheit von Personen im Raum in Abhängigkeit der Außenlufttemperatur für den Zeitraum von 1. April bis 29. Februar 2012
