Friedrich-Fröbel-Schule Olbersdorf

1 Projektübersicht

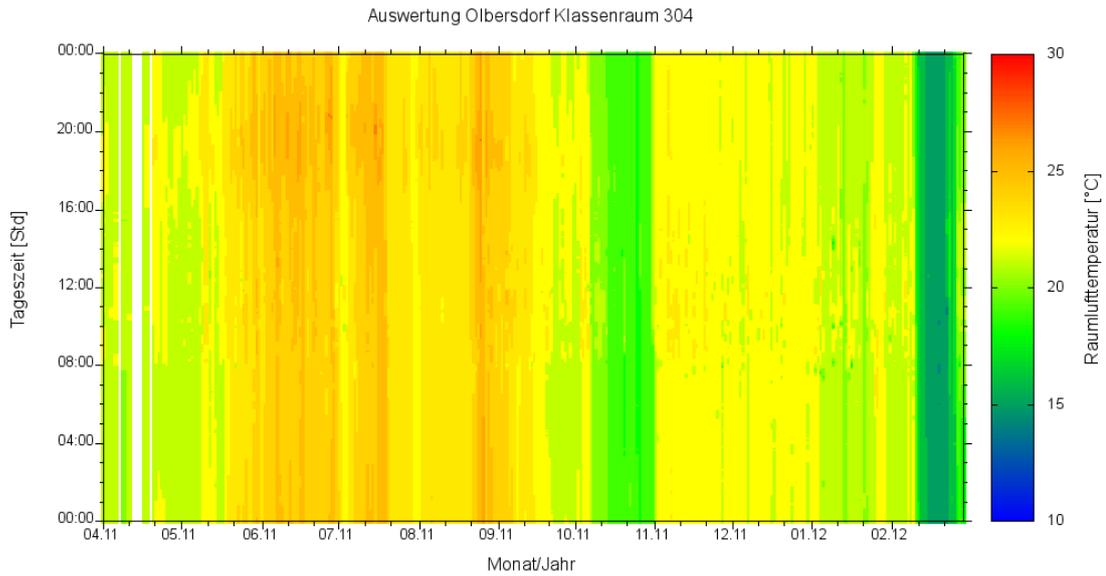
Bild 33:
Darstellung eines Carpet-Plots der Raumlufthtemperen für den Klassenraum 304 für den Zeitraum von 1. April bis 29. Februar 2012 (es werden hier alle Messwerte verwendet - auch die bei Abwesenheit von Personen)

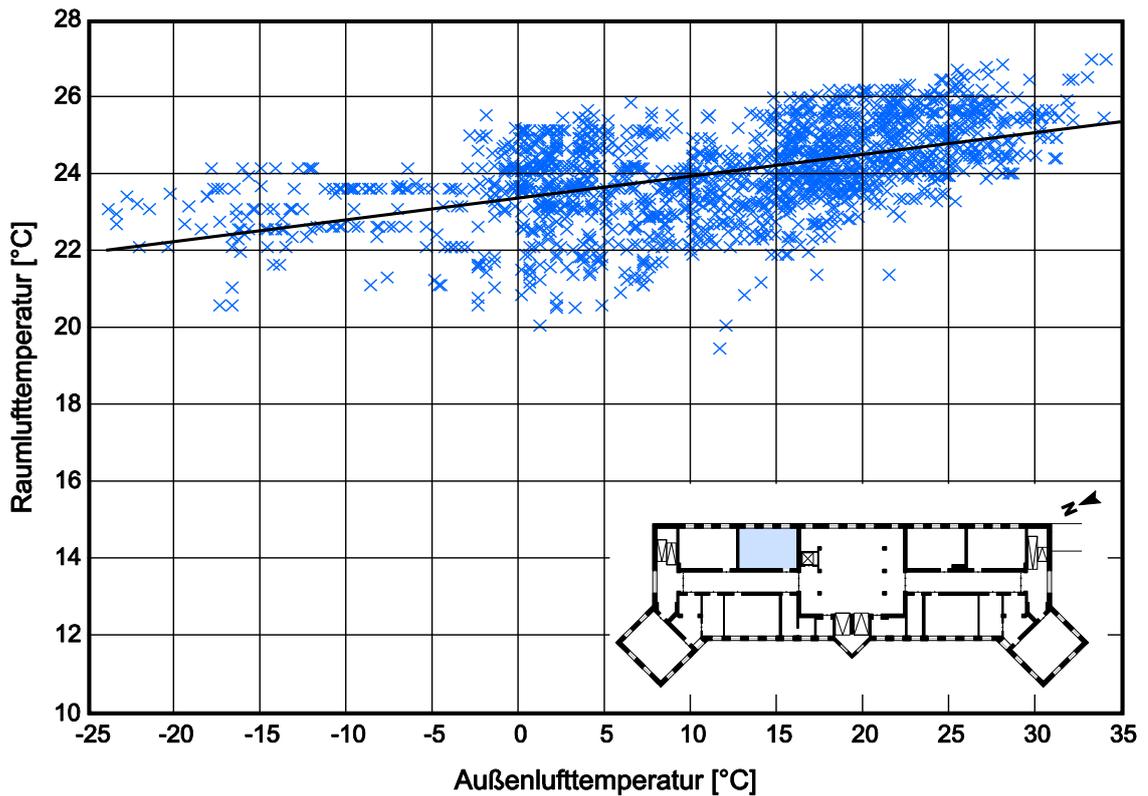
Bild 34:
Darstellung der Raumlufthtemperen für den Klassenraum 310 während der Anwesenheit von Personen im Raum in Abhängigkeit der Außenlufttemperatur für den Zeitraum von 1. April bis 29. Februar 2012

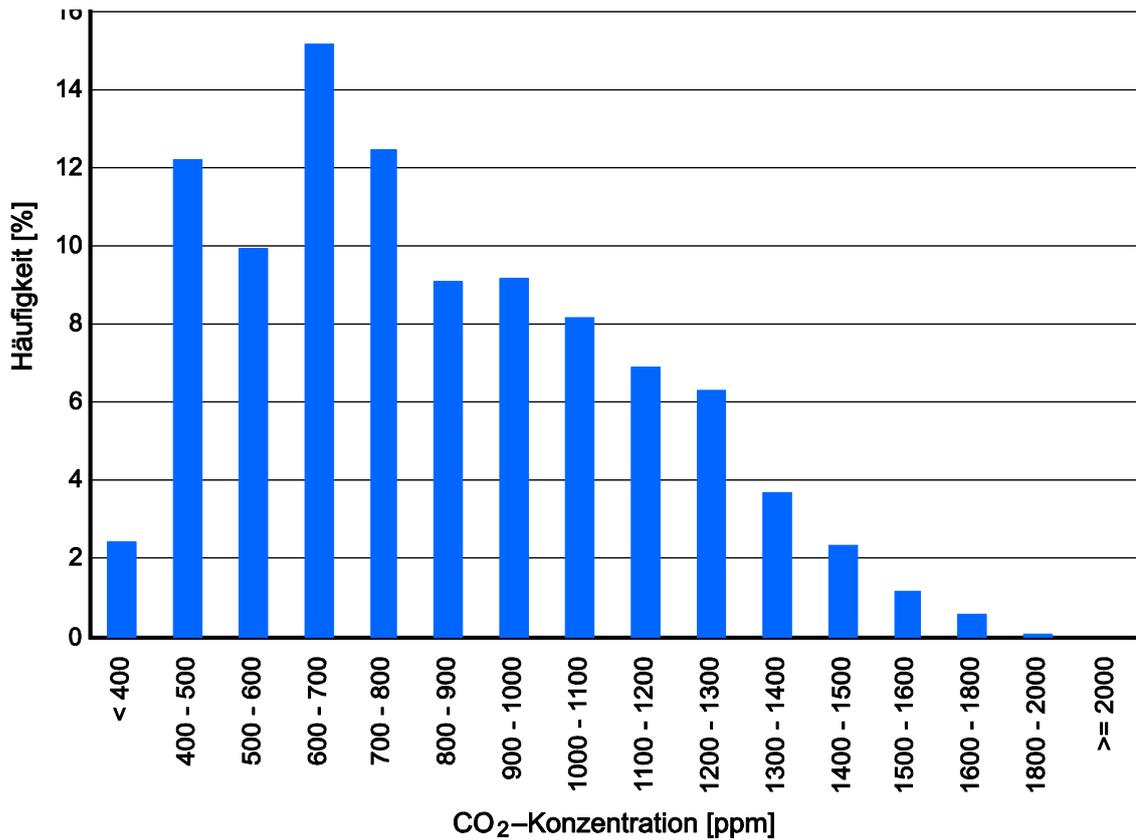
Die Bewertung der Raumluftqualität in den Klassenräumen erfolgt mittels CO₂-Sensoren. In Bild 92, Bild 94 und Bild 96 sind die Häufigkeiten bestimmter CO₂-Konzentrationen für die Klassenräume 217, 304 und 310 dargestellt. Die Messwerte werden ebenfalls nur dann herangezogen, wenn Personen im Raum anwesend sind. Bild 93, Bild 95 und Bild 97 zeigen darüber hinaus den zeitlichen Verlauf der Kohlendioxidkonzentration anhand von Carpet-Plots. Aus den Bildern ist erkennbar, dass in allen Räumen CO₂-Konzentrationen von über 1.500 ppm auftreten.

Bild 36:
Darstellung der prozentualen Häufigkeiten der CO₂-Konzentration im Klassenraum 217 während der Anwesenheit von Personen im Raum für den Zeitraum von 1. April 2011 bis 29. Februar 2012

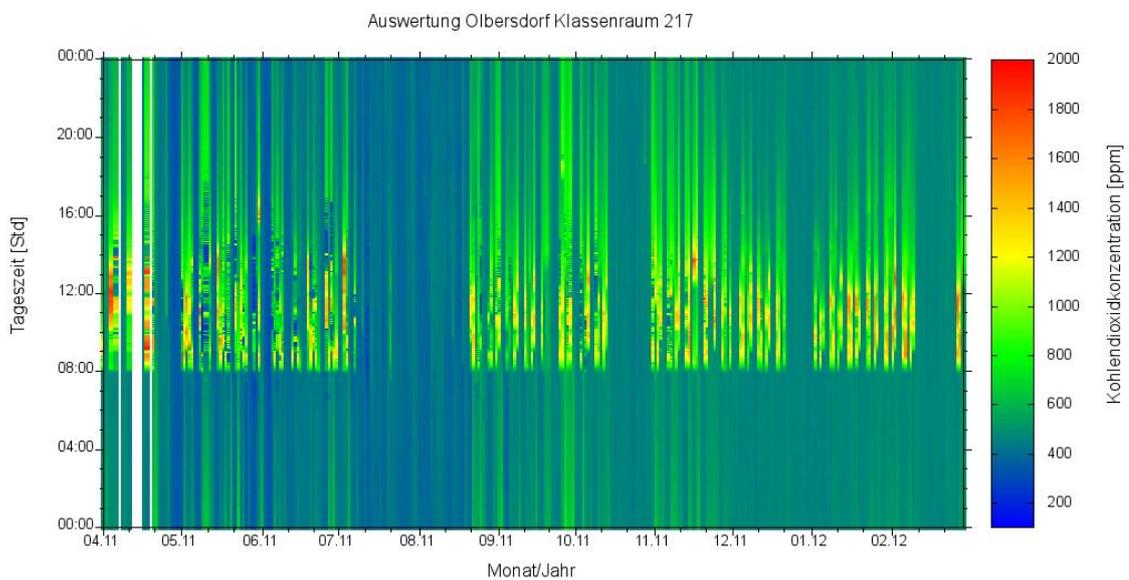
Bild 37:
Darstellung eines Carpet-Plots der CO₂-Konzentration im Klassenraum 217 für den Zeitraum von 1. April 2011 bis 29. Februar 2012 (es werden hier alle Messwerte verwendet - auch die bei Abwesenheit von Personen)

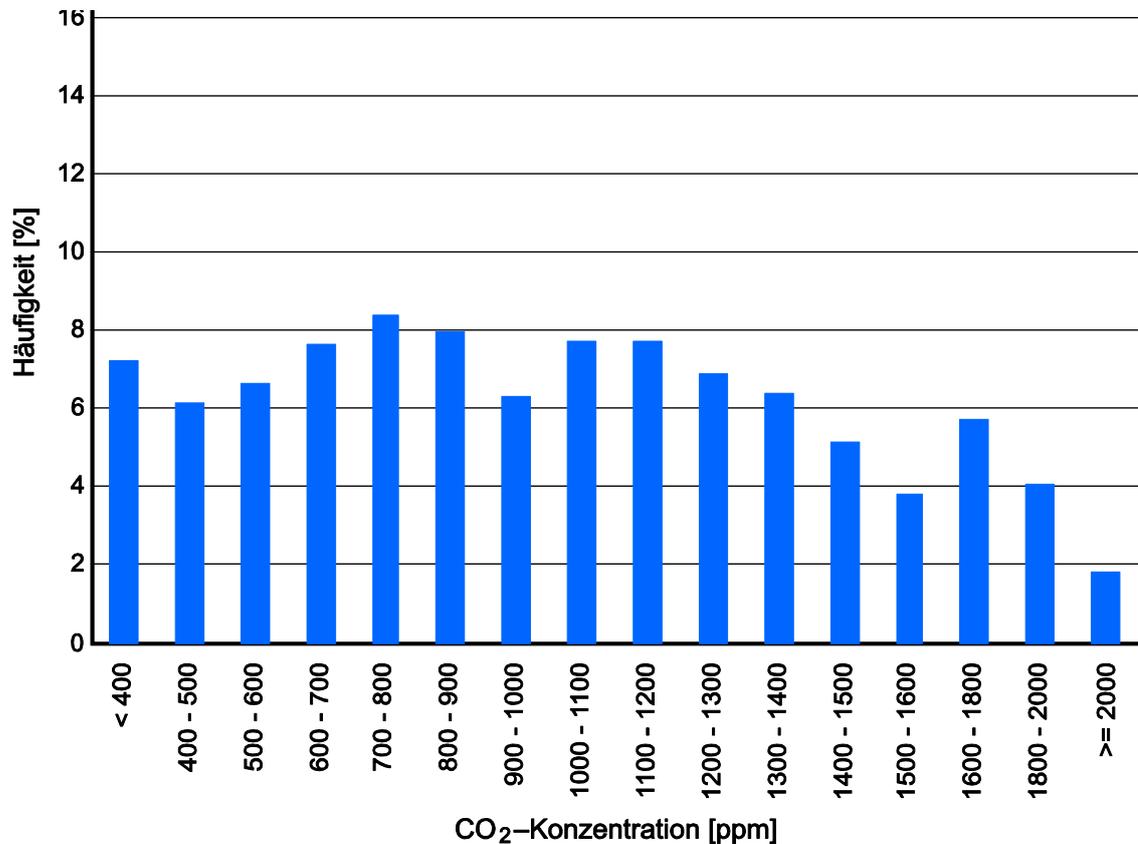
Vergleich zu den beiden anderen Räumen weist der Klassenraum 304 die schlechteste Raumlufthqualität auf, da zu ca. 15 % der Aufenthaltszeit die CO₂-Konzentrationen über 1.500 ppm liegen.

Bild 38:
Darstellung der prozentualen Häufigkeiten der CO₂-Konzentration im Klassenraum 304 während der Anwesenheit von Personen im Raum für den Zeitraum von 1. April 2011 bis 29. Februar 2012

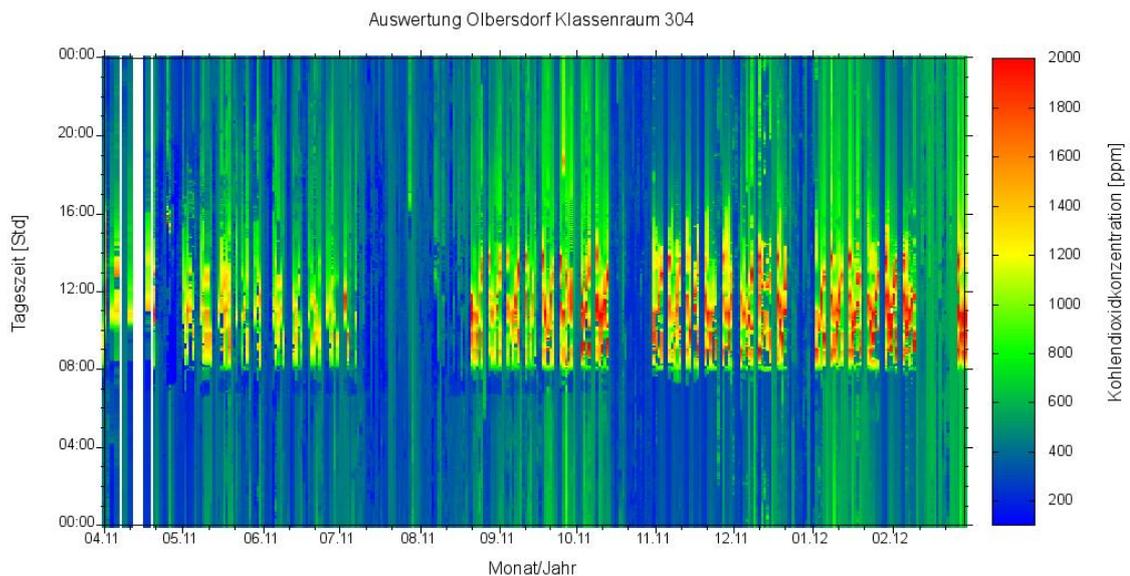
Bild 39:
Darstellung eines Carpet-Plots der CO₂-Konzentration im Klassenraum 304 für den Zeitraum von 1. April 2011 bis 29. Februar 2012 (es werden hier alle Messwerte verwendet - auch die bei Abwesenheit von Personen)

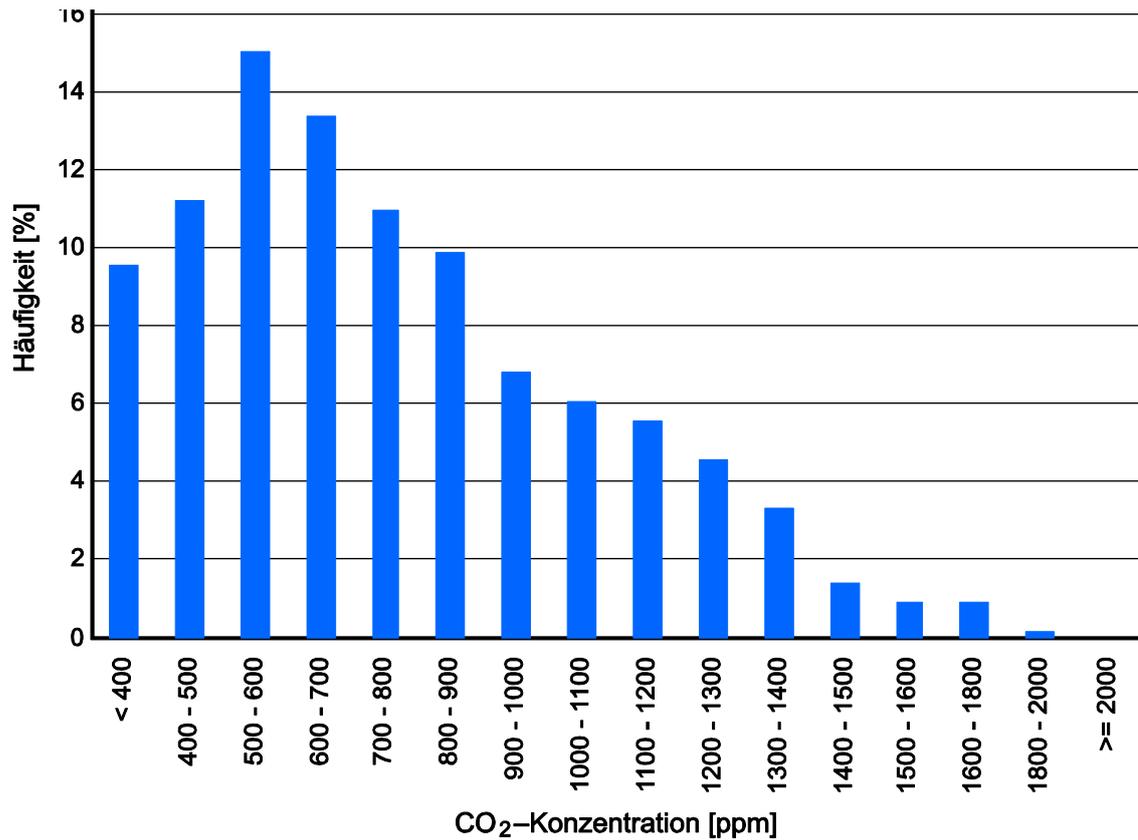
Bild 40:
Darstellung der prozentualen Häufigkeiten der CO₂-Konzentration im Klassenraum 310 während der Anwesenheit von Personen im Raum für den Zeitraum von 1. April 2011 bis 29. Februar 2012

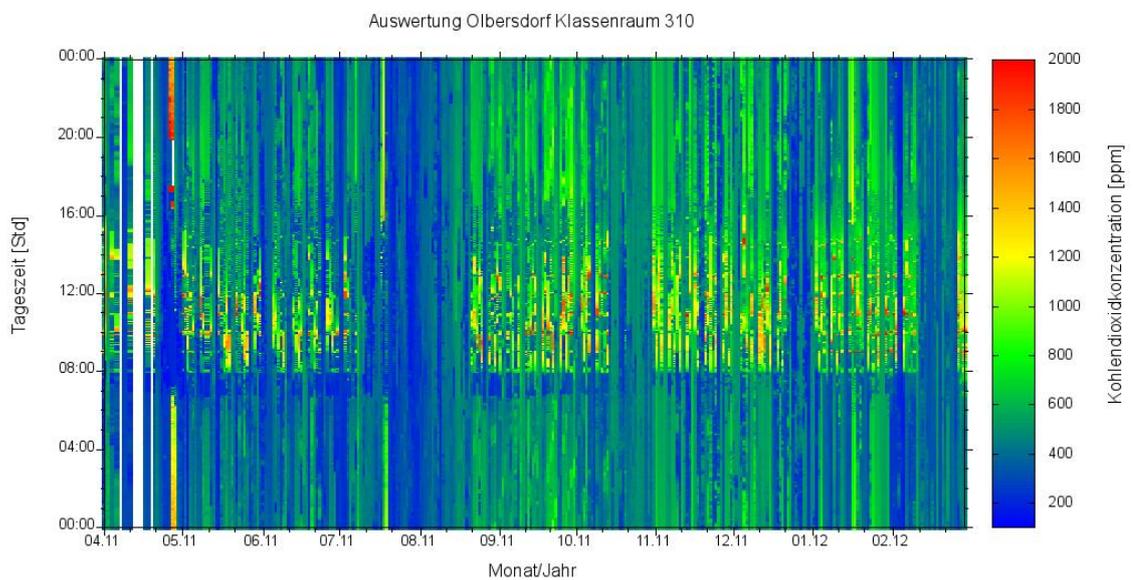
Bild 41:
Darstellung eines Carpet-Plots der CO₂-Konzentration im Klassenraum 310 für den Zeitraum von 1. April 2011 bis 29. Februar 2012 (es werden hier alle Messwerte verwendet - auch die bei Abwesenheit von Personen)
