Termografická vnější prohlídka gymnázia v Otrokovicích

Snímkování proběhlo v pátek 22. února 2013. Začalo v půl sedmé ráno, čtvrt hodiny po teoretickém východu Slunce, který ale díky husté oblačnosti nebyl nijak patrný. Teplota oblačnosti byla v nízkých úhlových výškách od -16 °C postupně rostoucí až do -11 °C . Teplota ploch volně stojících byla zpočátku jen -9 °C , později -8 °C , stejně jako teplota sněhu a vzduchu, ke konci snímkování až k -7 °C .

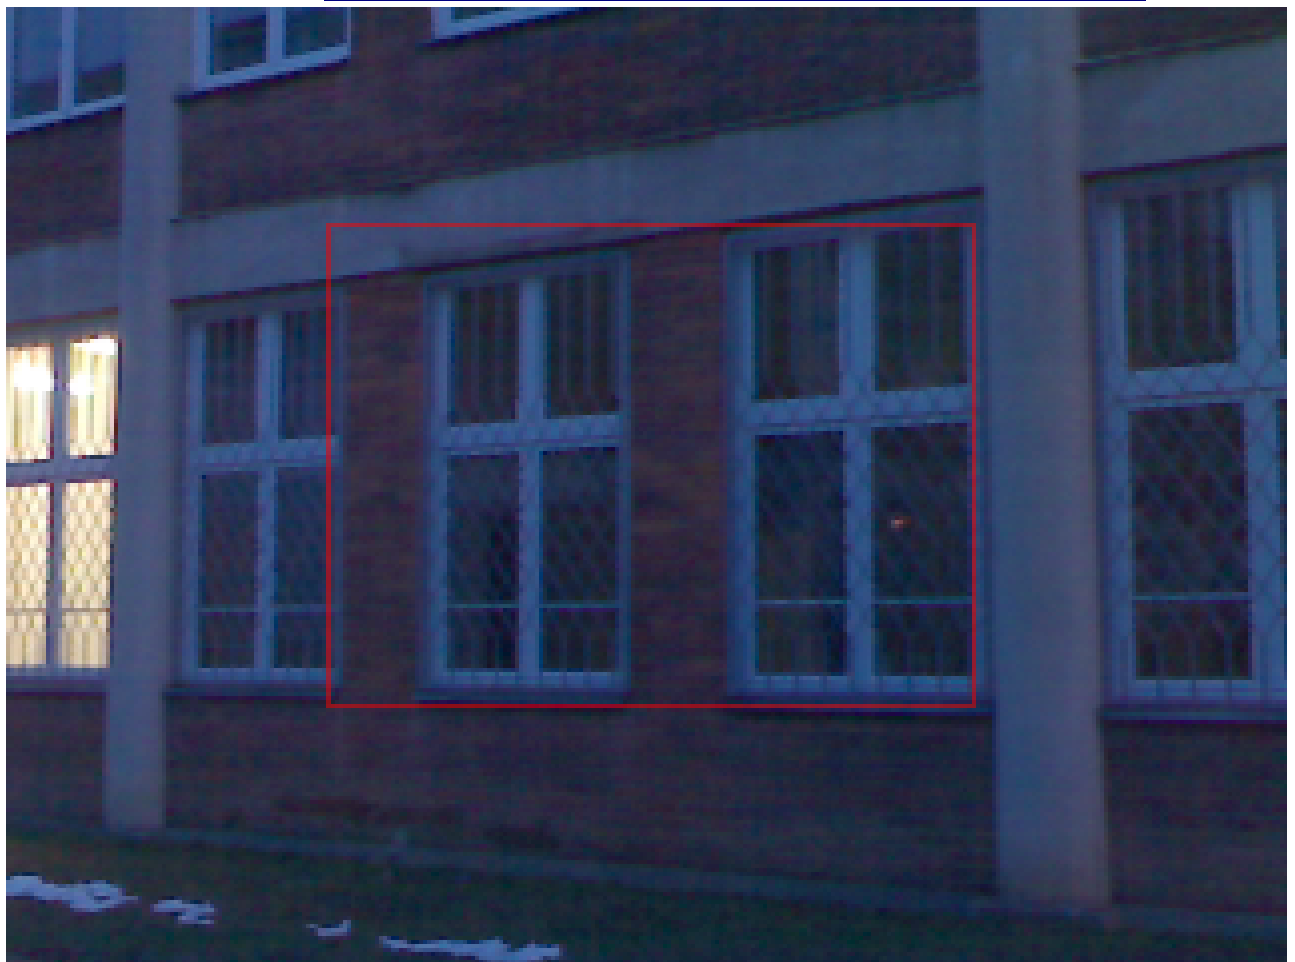
Při prvním snímku kamera možná nebyla ještě správně kalibrována, teploty vycházejí o kelvin vyšší než na dalších snímcích. Rozdíl teploty skla a cihel vychází ale správně na dva a půl stupně. Jsou patrné chladnější hrany cihelných sloupků, což je způsobeno geometricky – ochlazují se do dvou stran. Naopak teplejší jsou horní okraje oken, na něž nesálá ledové nebe, ale vystouplý překlád nad nimi.

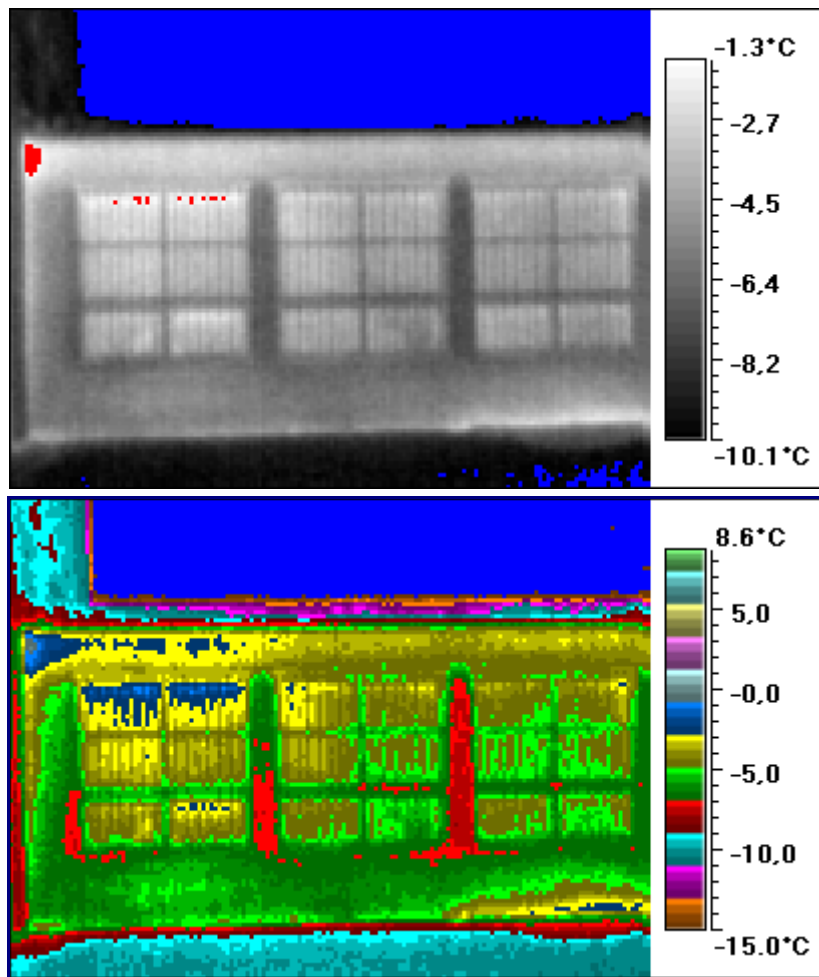
Betonovým stropem spojovací chodby gymnázia a ZŠ uniká teplo stejně dobře jako okny. Vpravo dole u paty zdi se asi projevuje nějaké málo izolované vedení topné vody. Travnatá zem obrácená do chladné oblohy vystydla až na $-10\text{ }^{\circ}\text{C}$.

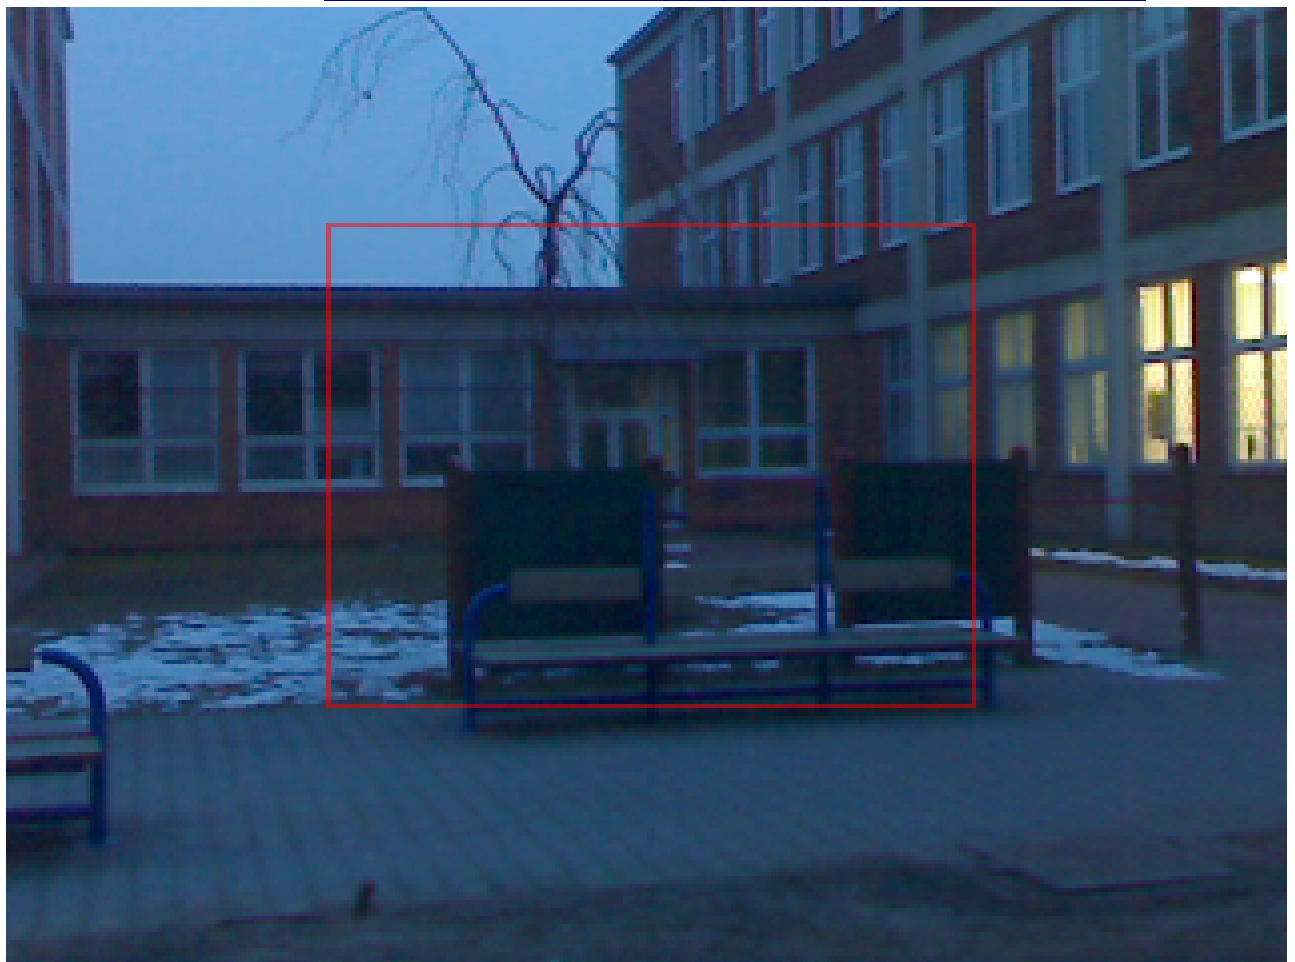
Lavička a její opěradla mají jen -10 °C, svislé plochy dál od země se blíží -9 °C. Teplejší plochy v horním pravém rohu chodby jsou dané geometricky – krytím stříškou a sousedstvím hlavní budovy (jejich ochlazování je proto menší, to se týká i rohu okenní tabule). Chladná je stříška nad vchodem.

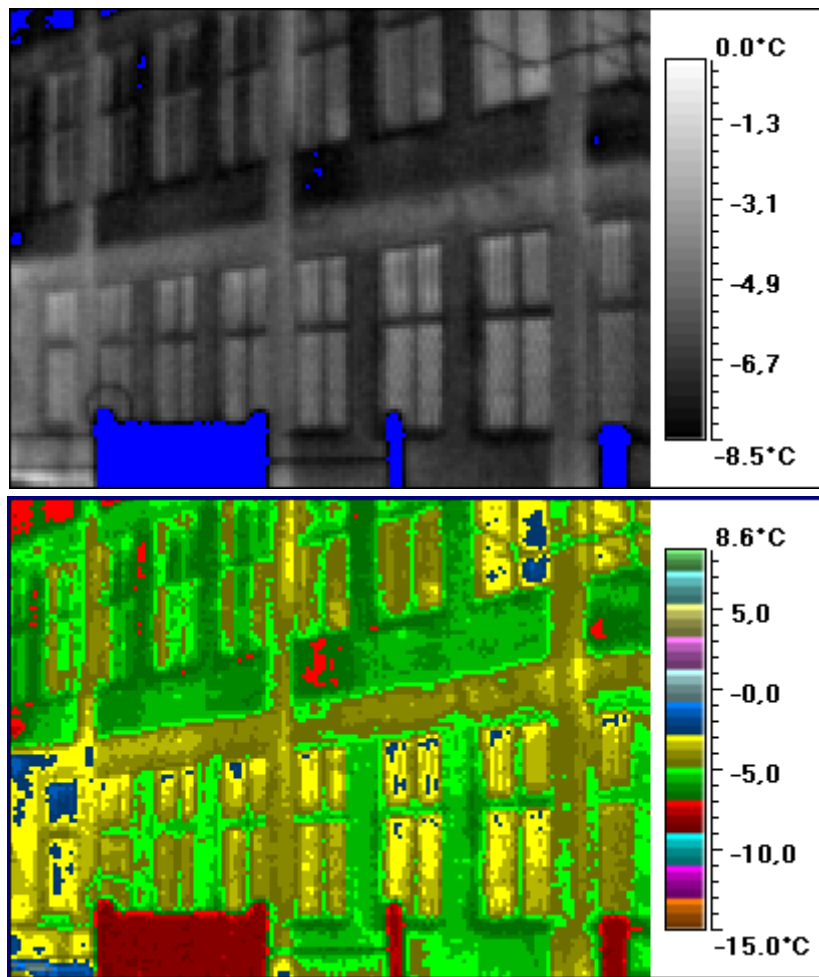
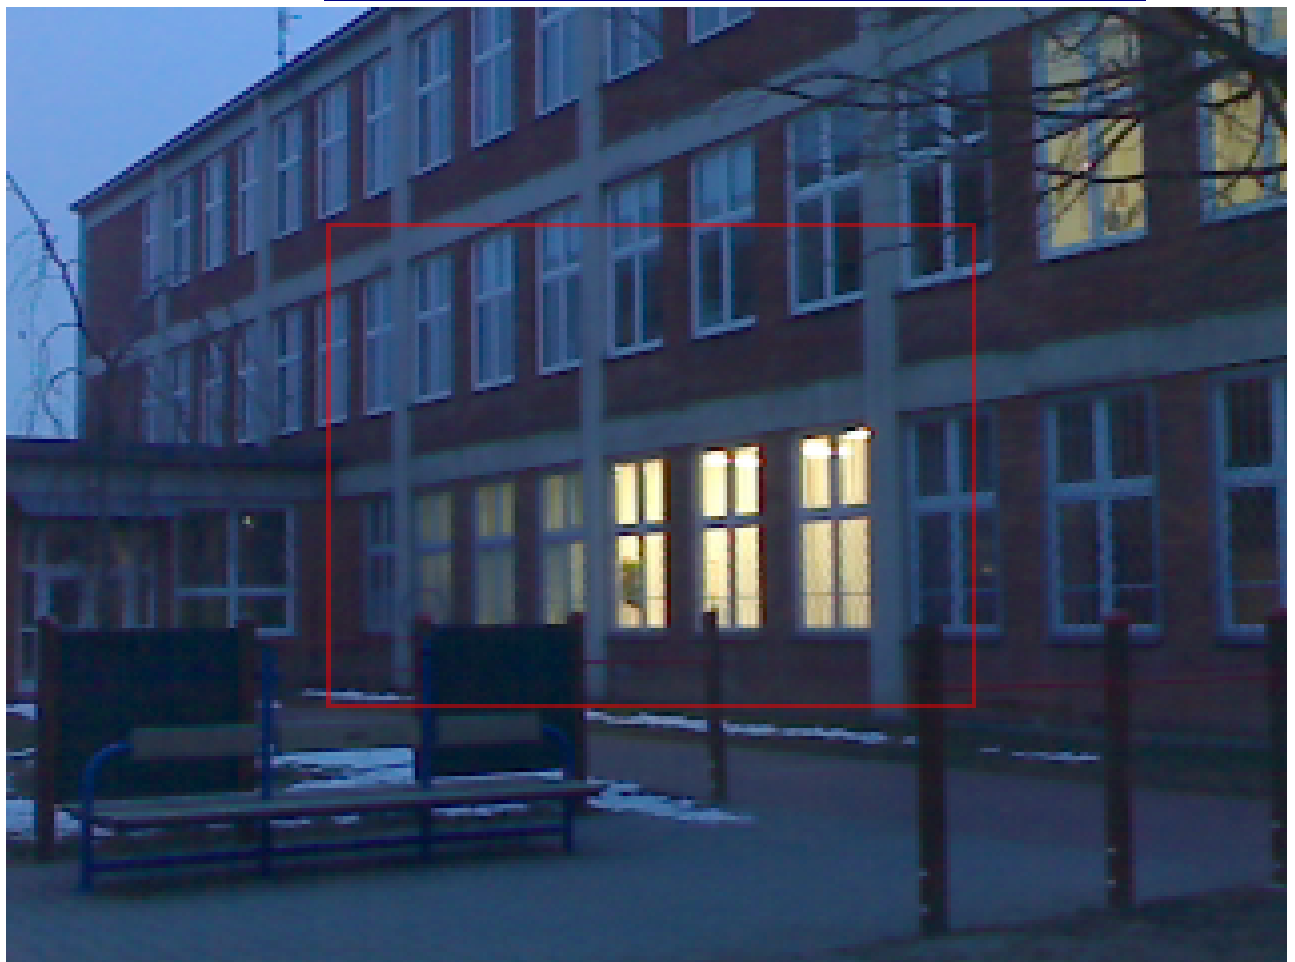
Zde vychází teplota tabulí za lavičkou o stupeň teplejší, absolutní teploty nejsou z termokamery spolehlivé, není-li snímek pořízen vzápětí po kalibraci. Spolehlivé jsou ten rozdíly jasových teplot v rámci snímku. Ty jsou pro okenní tabule rozsvícené místnosti až o pět stupňů vyšší. Okna vlevo nahoře se jeví chladnější vlivem odrazu oblohy. V tabule s teplotou nad $-3\text{ }^{\circ}\text{C}$ se naopak odrážejí předměty teplé.

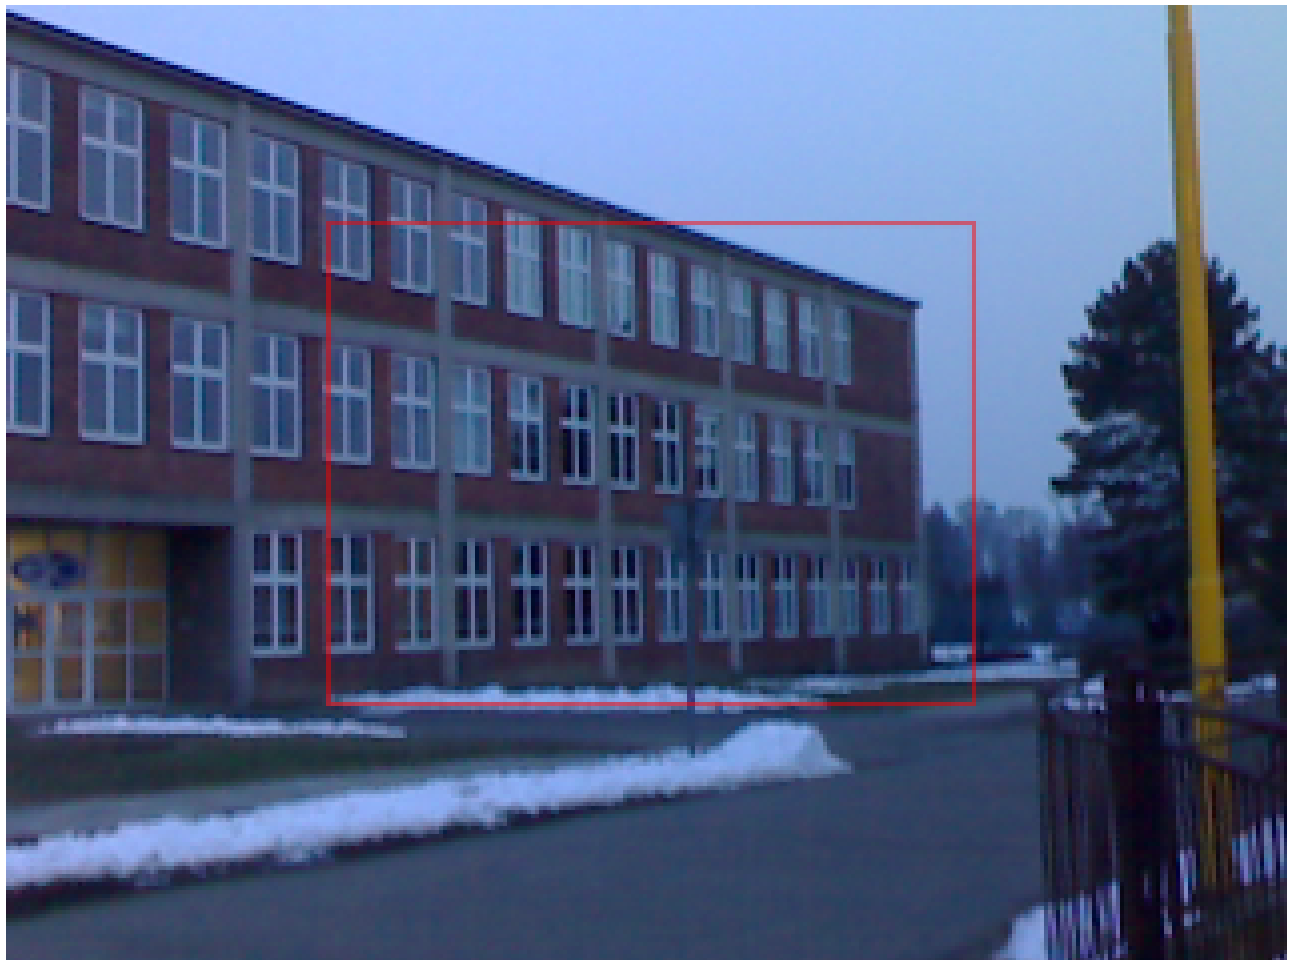
Zadní roh budovy je chladnější asi proto, že je tam menší teplota v interiéru.

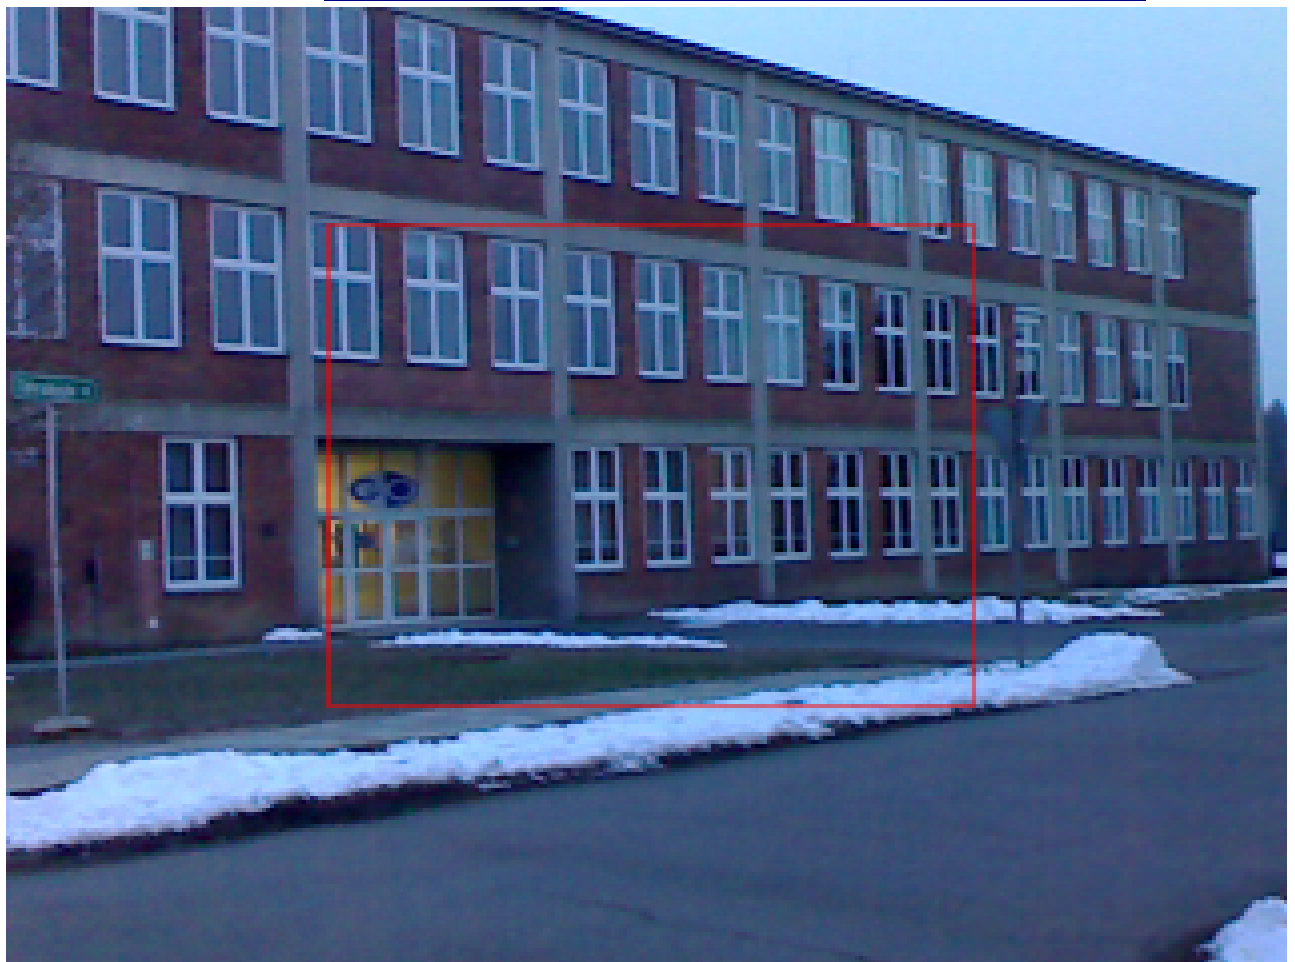
Vyšší teplota v zahloubeném vchodu je dána menším zářivým ochlazováním i potlačeným prouděním vzduchu.

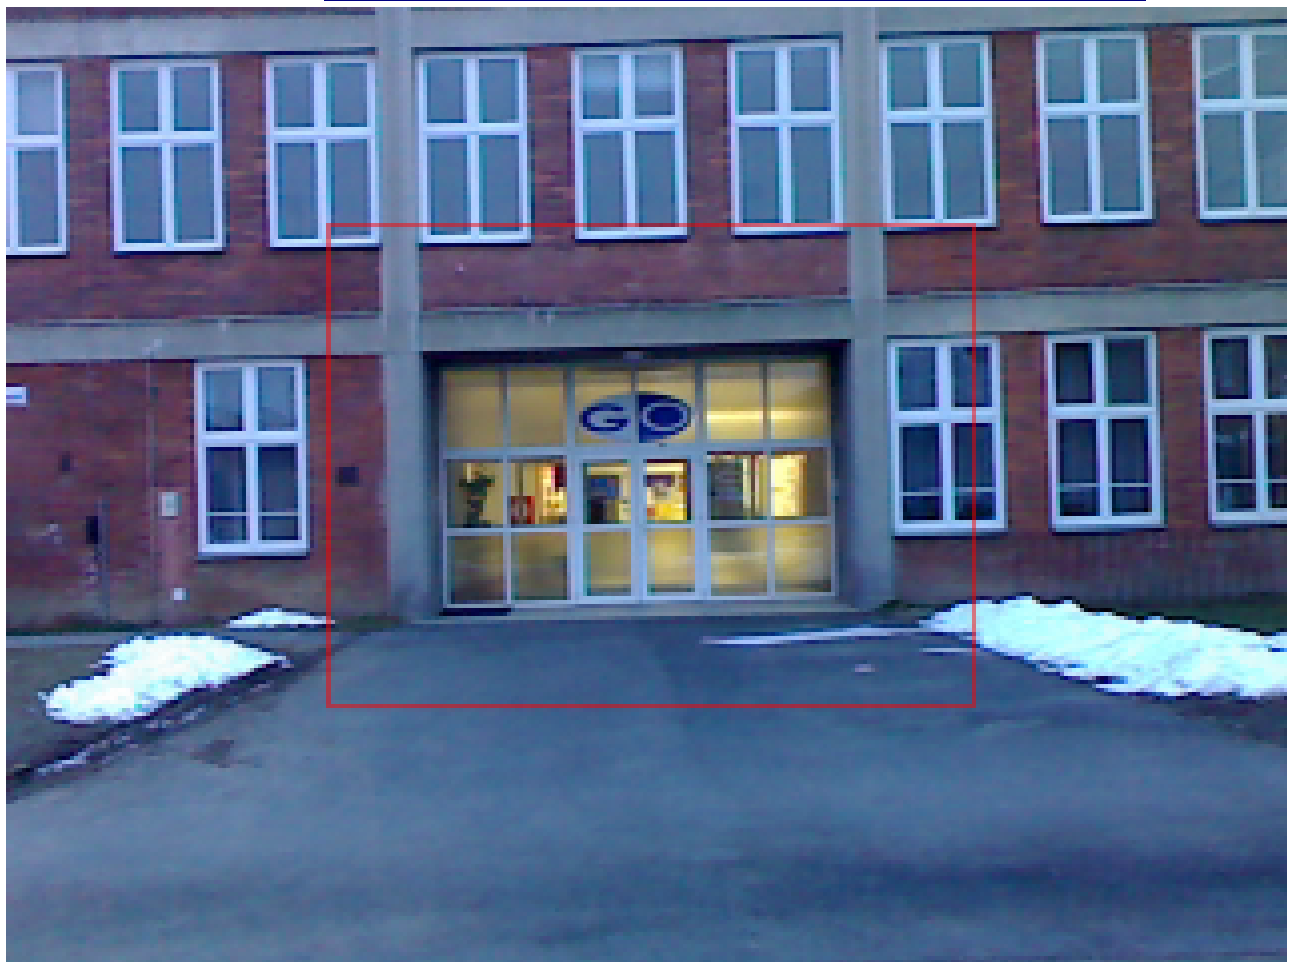
Jedna skleněná výplň ve dveřích je asi z novějšího, lépe tepelně izolujícího dvojskla. Vyšší teploty v koutech vchodu jsou dány geometricky, menším ochlazováním zvenčí. Ale vyšší teplota paty budovy je asi působena betonovou podlahovou deskou, lépe je to vidět na dalších snímcích.

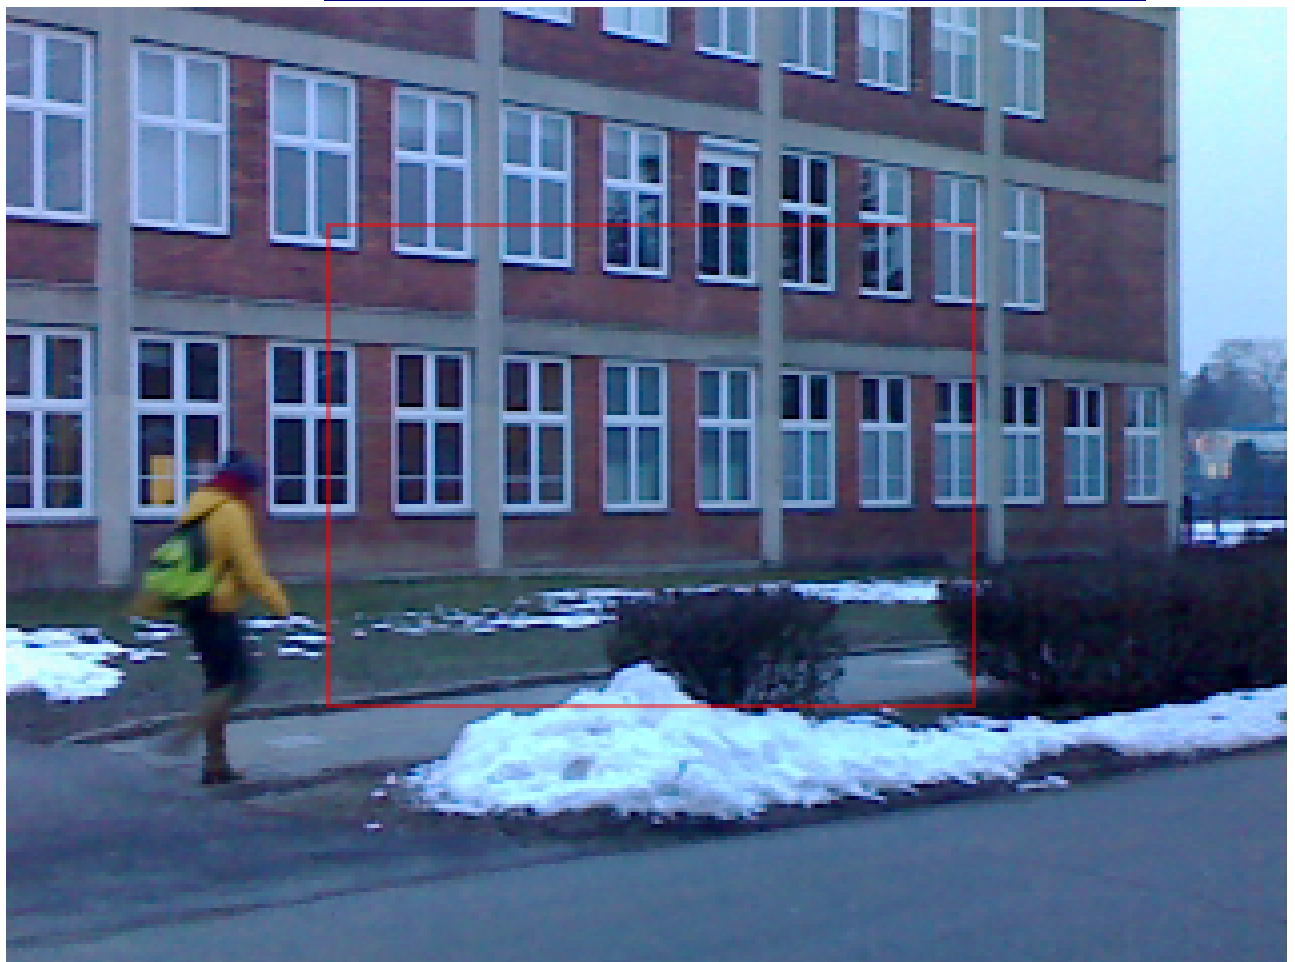
Zde je zřejmě v podlahové desce navíc potrubí s teplou vodou, pod oknem pak možná radiátor. Je evidentní, že budoucí tepelná izolace budovy musí pokračovat až pod zem; ne-li hodně do hloubky, pak alespoň pod povrchem terénu šikmo pryč do dálky.

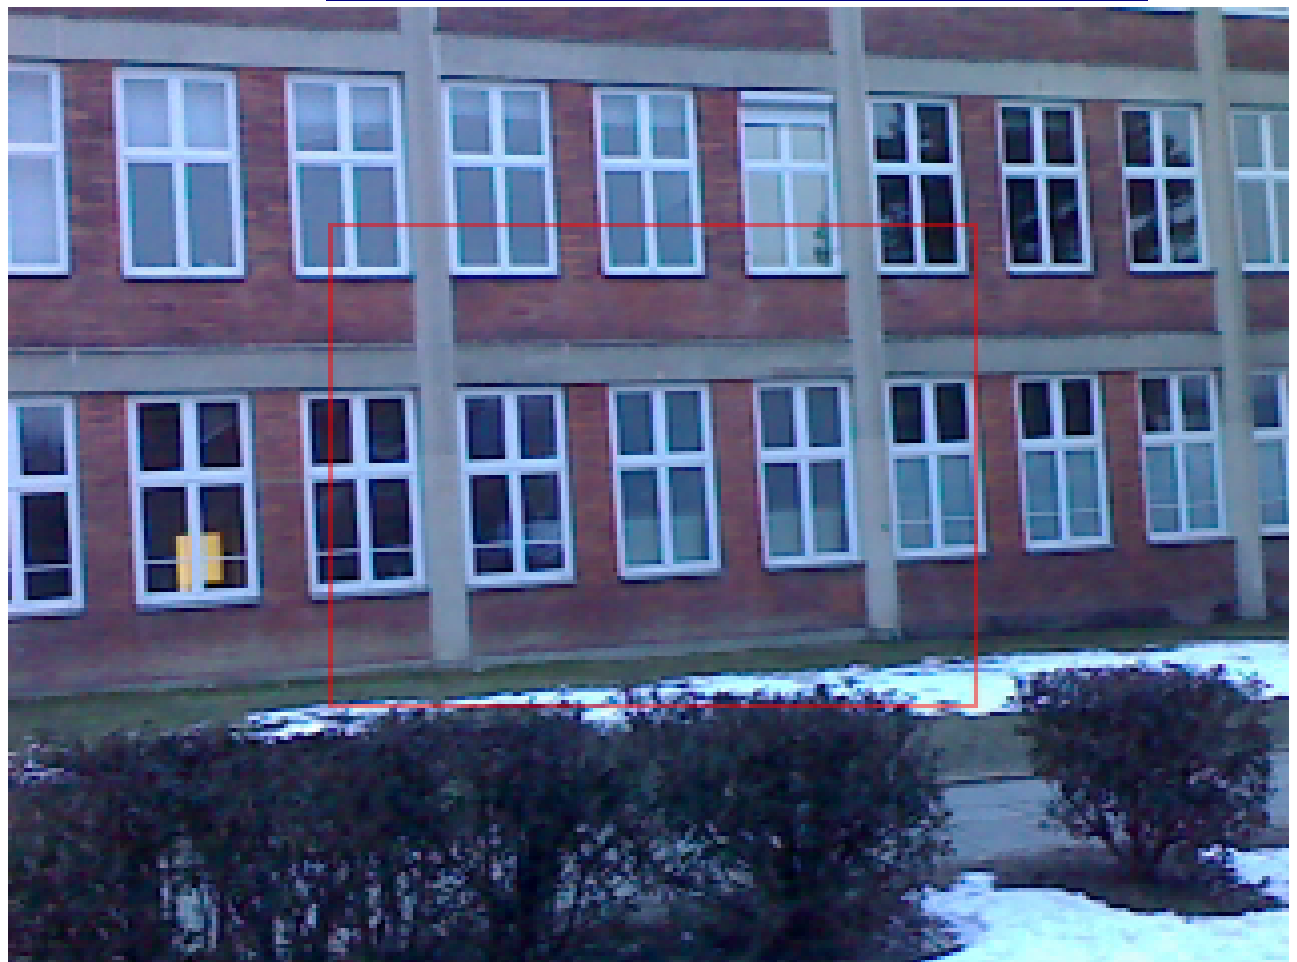
Totéž jako na předchozím snímku, jen kamera posunula teploty o čtvrt stupně výš.

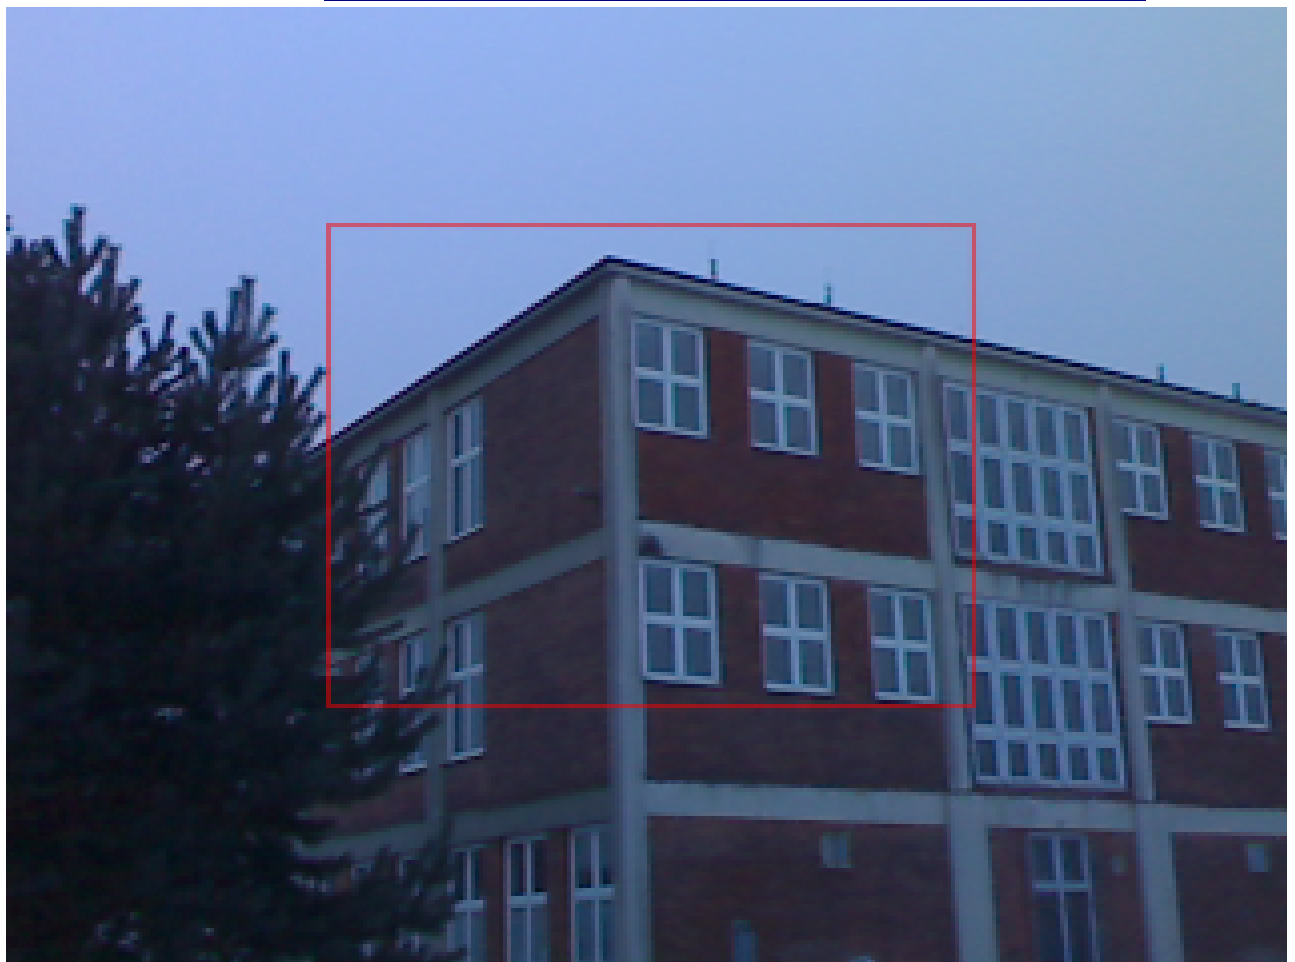
Druhé čelo budovy je chladnější, asi proto, že je chladněji i uvnitř.

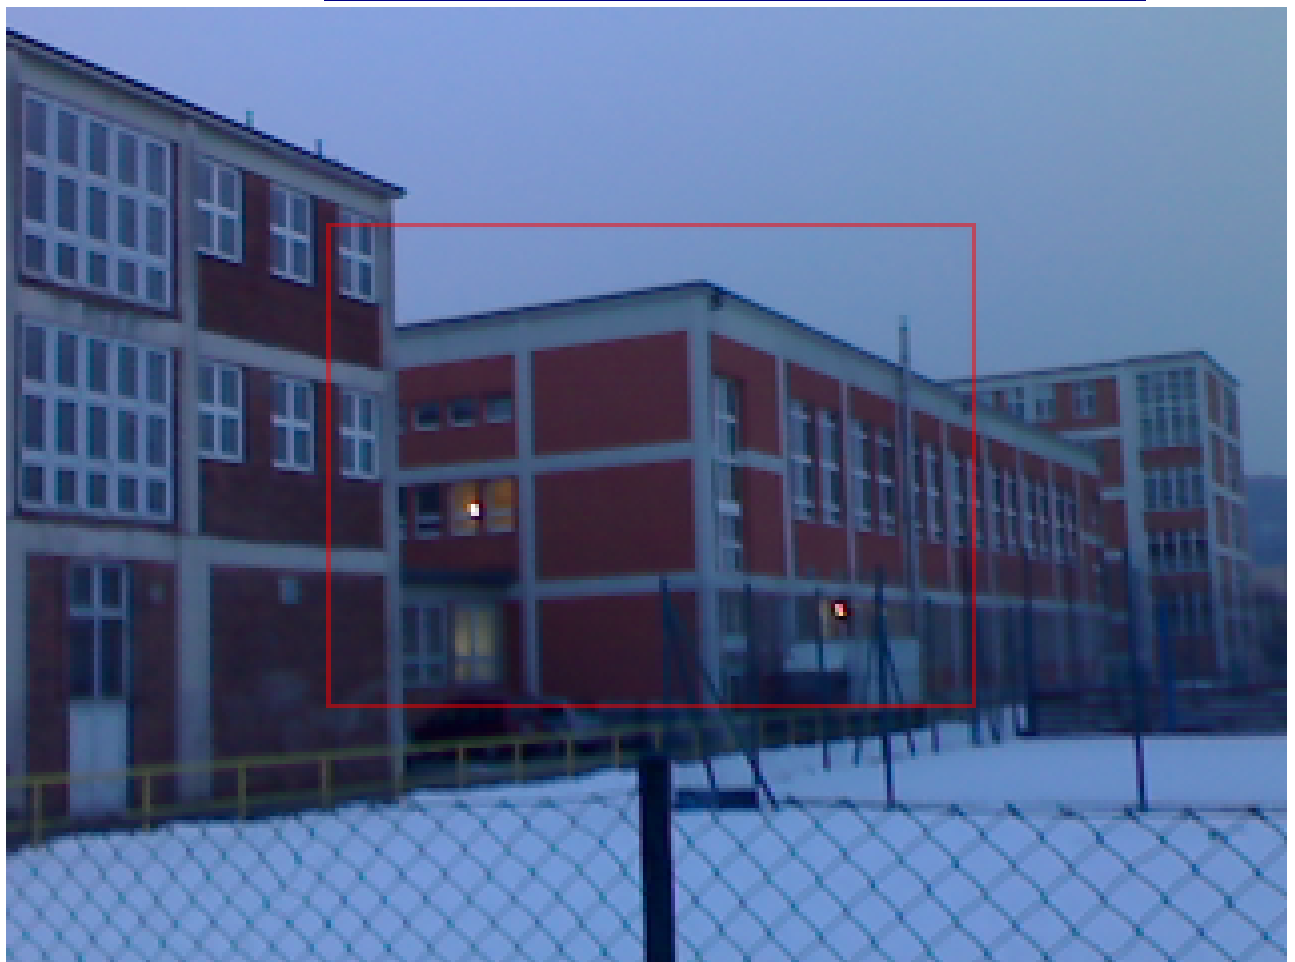
Druhá budova je zvenčí chladnější, až na větrací odvor u horního rohu a pootevřené okno.

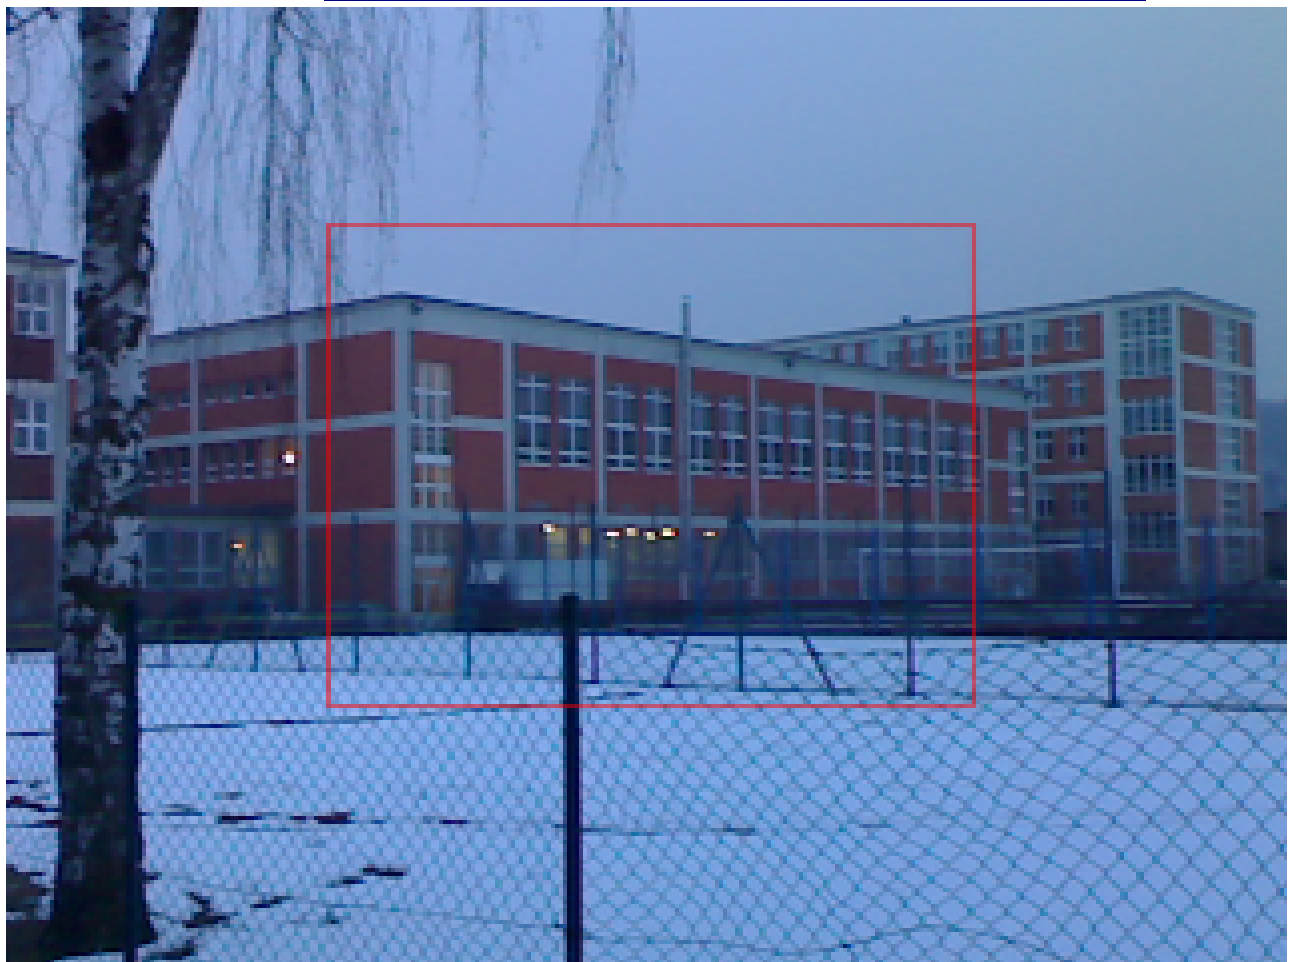
Plášť této budovy buď izoluje zřejmě dvakrát lépe, nebo je uvnitř velmi chladno. Horní teplé body jsou asi větrací otvory, ve dvou místech jsou asi netěsná okna.

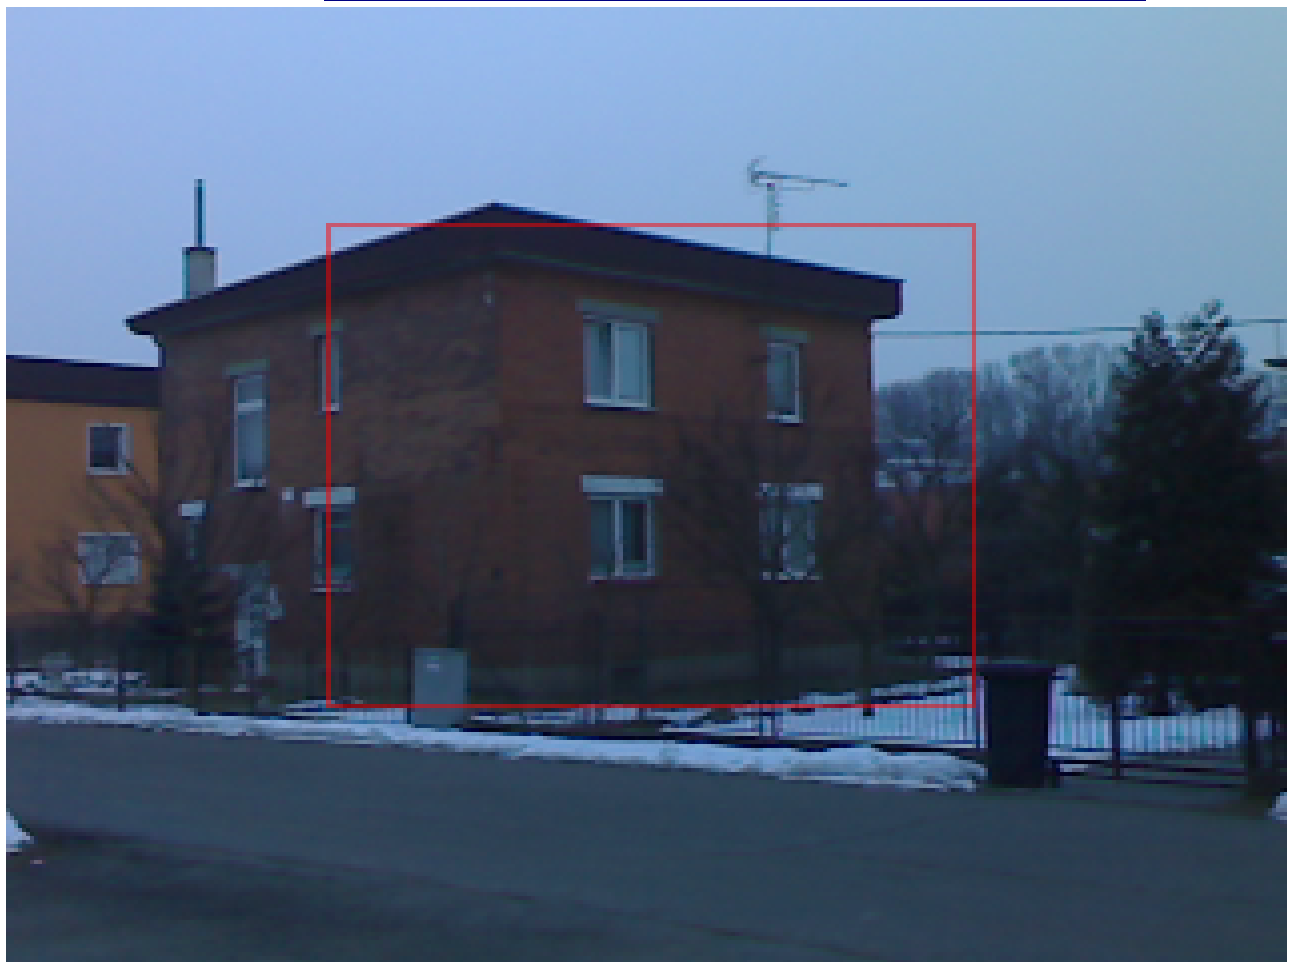
Zde je zajímavý rozdíl mezi dvěma zdmi domu, ta přední izoluje zvláště špatně. Nápadné je pootevřené okno.
