TERMOVIZNÍ MĚŘENÍ ÚNIKŮ TEPLA VSETÍN - LUH 1782

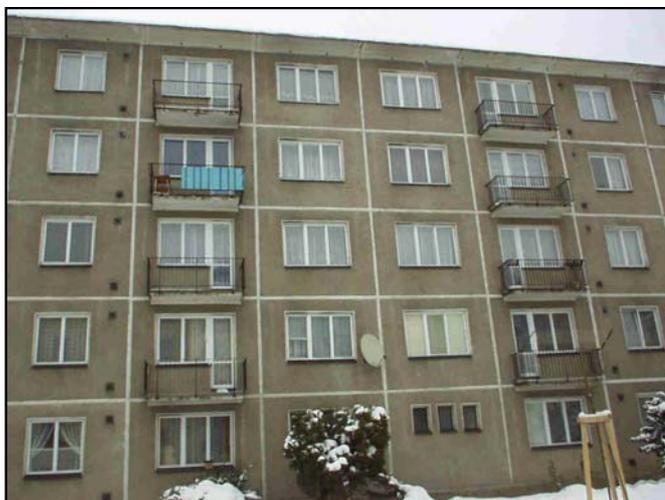
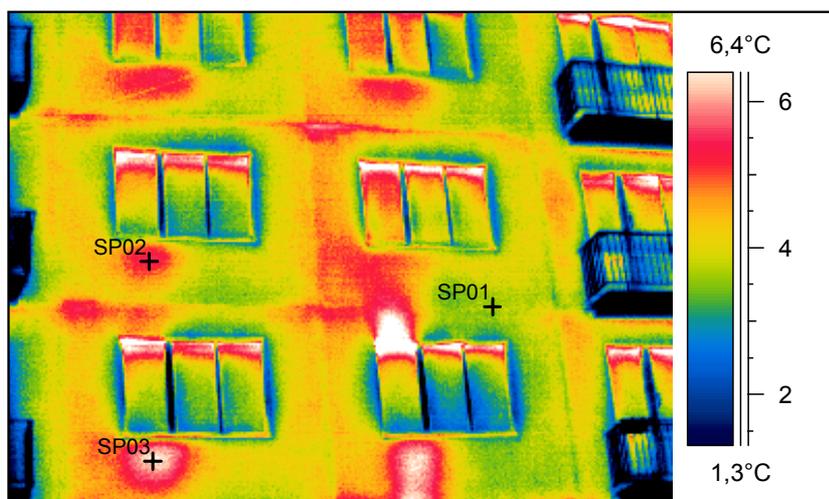
Čelo a - 5.,4.,3. NP.

Teplotní pole čela domu.

IR information	Value
Date of creation	18.2.2005
Time of creation	12:54:47
Object parameter	Value
Atmospheric temperature	-1,1°C
Label	Value
SP01	3,4°C
SP02	5,5°C
SP03	6,3°C

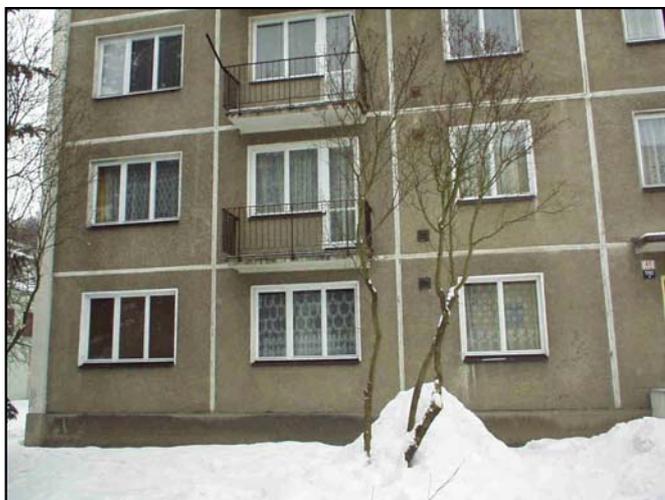
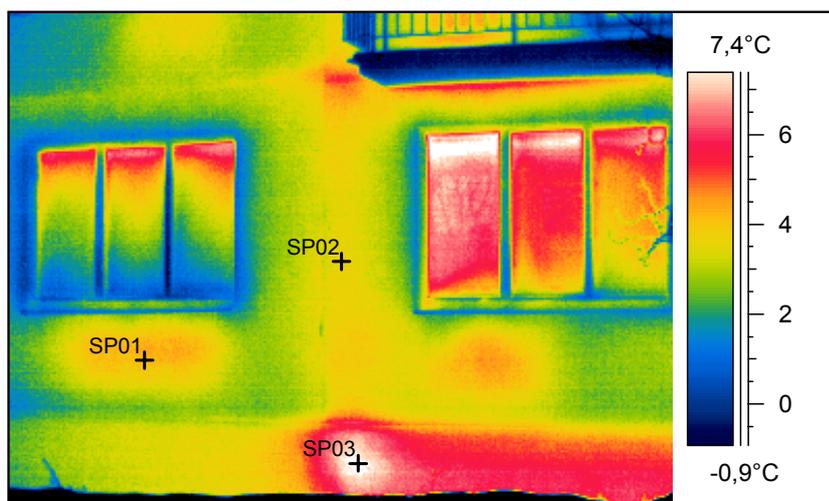
Čelo a - vlevo od vchodu.

Prostup tepla fasádu, podezdívkou.

IR information	Value
Date of creation	18.2.2005
Time of creation	12:57:12
Object parameter	Value
Atmospheric temperature	-1,0°C
Label	Value
SP01	4,4°C
SP02	3,5°C
SP03	7,6°C

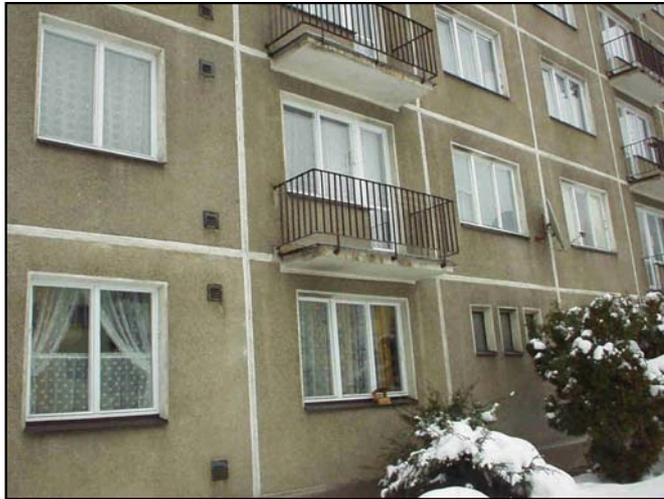
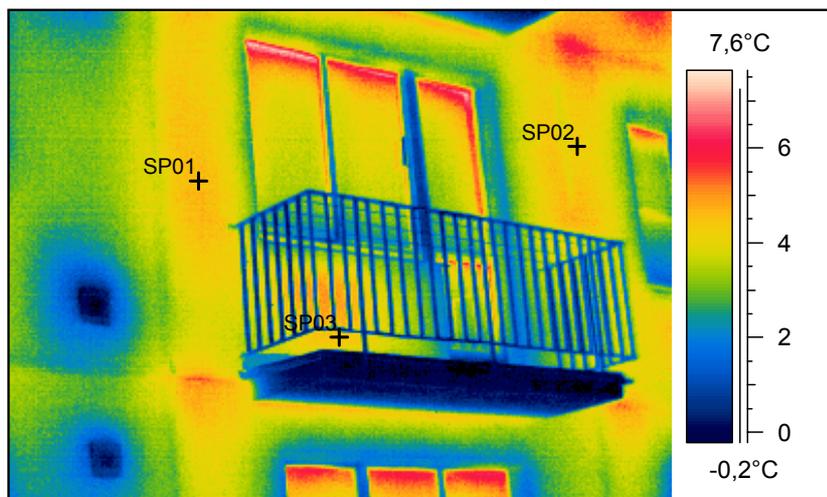
Čelo a - 2. NP, vpravo od vchodu

Prostup tepla fasádou.

IR information	Value
Date of creation	18.2.2005
Time of creation	12:58:57
Object parameter	Value
Atmospheric temperature	-1,1°C
Label	Value
SP01	4,8°C
SP02	4,5°C
SP03	4,5°C

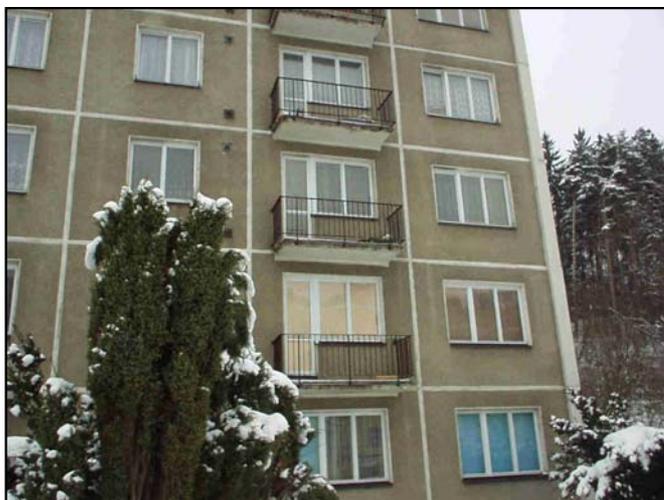
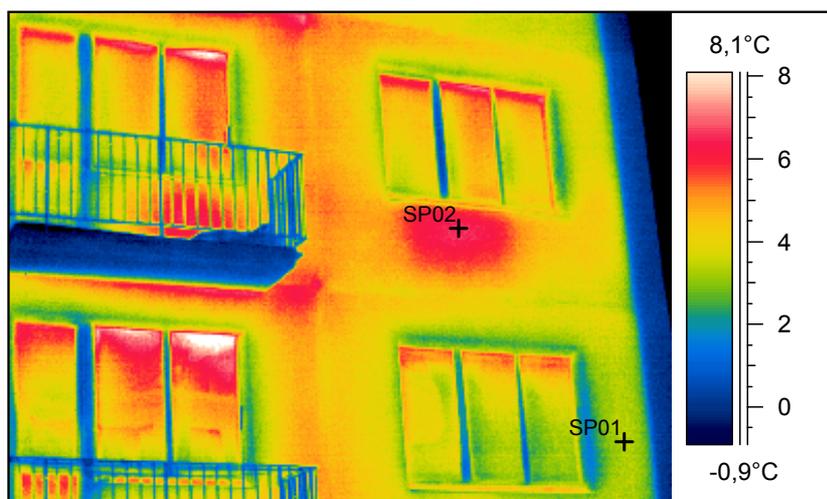
Čelo a 2.,3. NP

Prostup tepla fasádou v prostoru stoupaček a radiátorů.

IR information	Value
Date of creation	18.2.2005
Time of creation	13:01:23
Object parameter	Value
Atmospheric temperature	-1,1°C
Label	Value
SP01	3,4°C
SP02	6,5°C

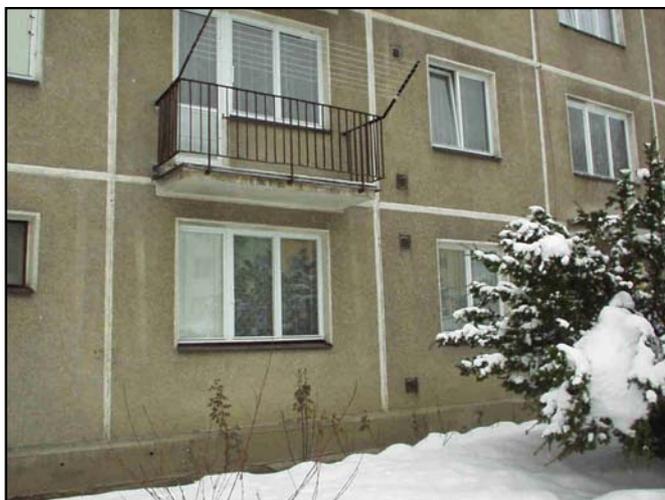
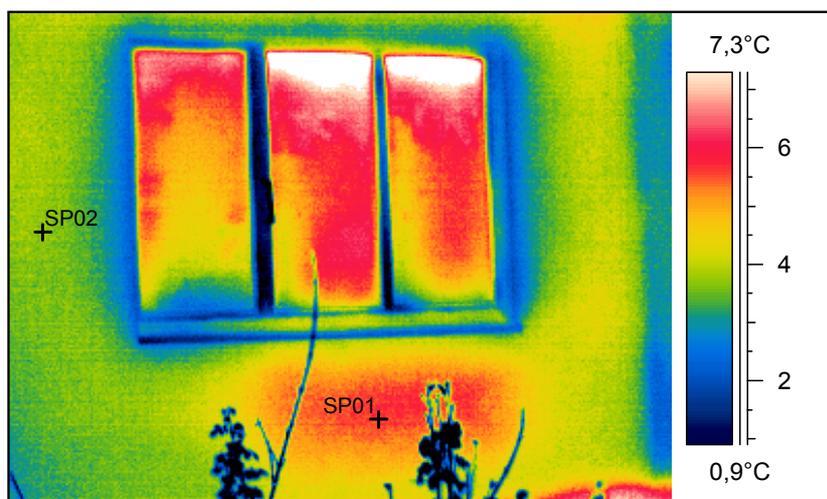
Čelo a - vlevo od vchodu.

Prostup tepla oknem, fasádou.

IR information	Value
Date of creation	18.2.2005
Time of creation	13:04:59
Object parameter	Value
Atmospheric temperature	-1,1°C
Label	Value
SP01	5,8°C
SP02	3,7°C
