TERMOVIZNÍ MĚŘENÍ ÚNIKŮ TEPLA VSETÍN - NA HRÁZI 1245

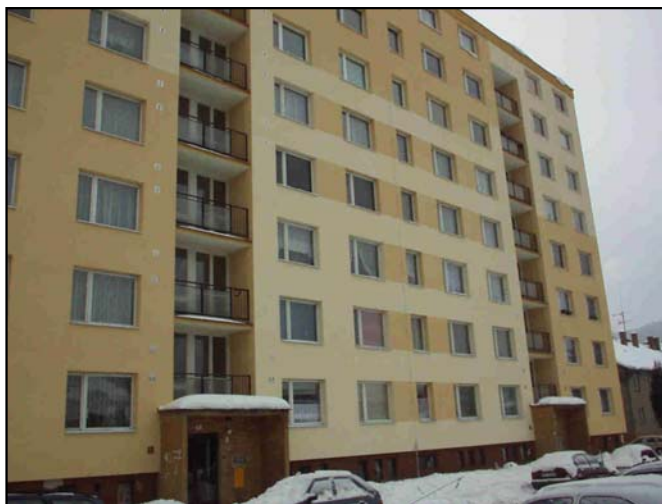
Čelo a.

Zateplená fasáda.

IR information	Value
Date of creation	18.2.2005
Time of creation	9:24:57
Object parameter	Value
Atmospheric temperature	-1,5°C
Label	Value
SP01	-1,5°C
SP02	-1,6°C

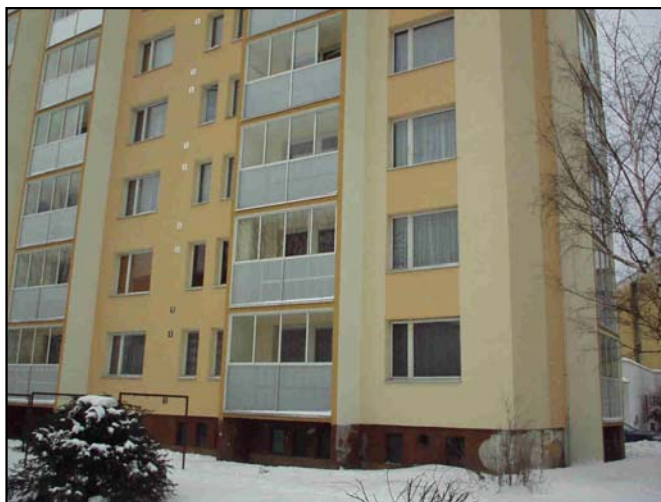
Čelo b.

Zateplená fasáda, prostup tepla okny a ve styku stěn.

IR information	Value
Date of creation	18.2.2005
Time of creation	9:27:33
Object parameter	Value
Atmospheric temperature	-1,5°C
Label	Value
SP01	-1,6°C
SP02	-1,3°C
SP03	2,0°C
SP04	3,1°C

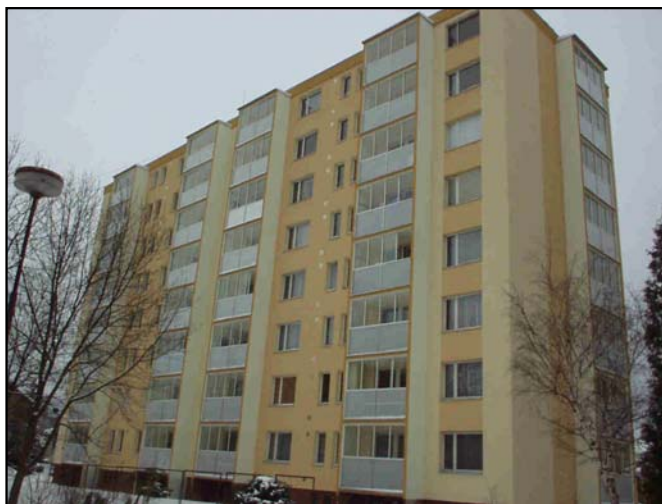
Čelo b.

Zateplená fasáda, prostup tepla okny a ve styku stěn.

IR information	Value
Date of creation	18.2.2005
Time of creation	9:30:44
Object parameter	Value
Atmospheric temperature	-1,5°C
Label	Value
SP01	-0,8°C
SP02	-1,5°C

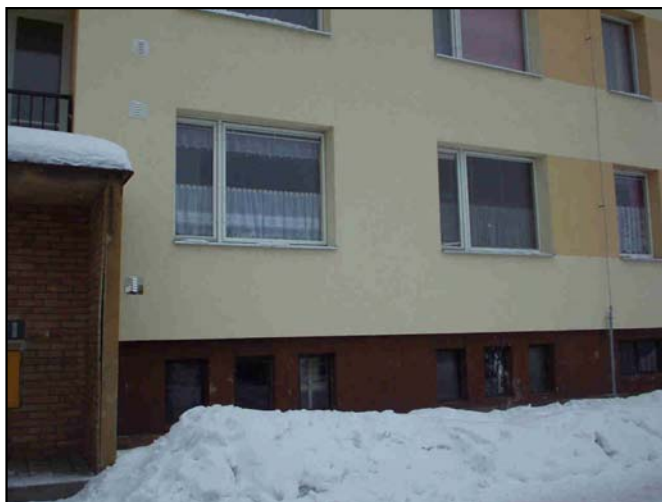
Čelo a - 2.okno vpravo od vchodu.

Zateplená fasáda, prostup tepla oknem.

IR information	Value
Date of creation	18.2.2005
Time of creation	9:32:30
Object parameter	Value
Atmospheric temperature	-1,0°C
Label	Value
SP01	-0,8°C
SP02	-0,6°C
SP03	3,3°C
