**UTILISATION DE LA PAILLE EN PAROIS  
DE MAISONS INDIVIDUELLES  
A OSSATURE BOIS**

**Extraits du Rapport final  
Tome 2 – Expérimentations en laboratoire  
Instrumentation in situ**

**Final report extracts  
Volume 2 – Laboratory experiments  
Site instrumentation  
Update**

Auteur : Alain GRELAT  
Juillet 2004

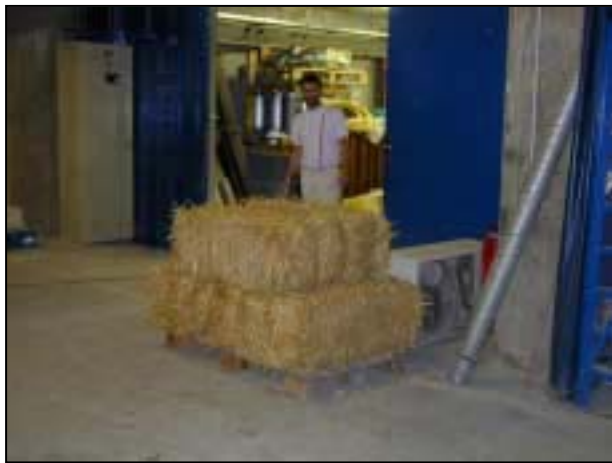
Figure 1

On voit ici le matériau de base : les bottes de paille issues de la moissonneuse-batteuse, de format 0,80 x 0,40 x 0,36 m.

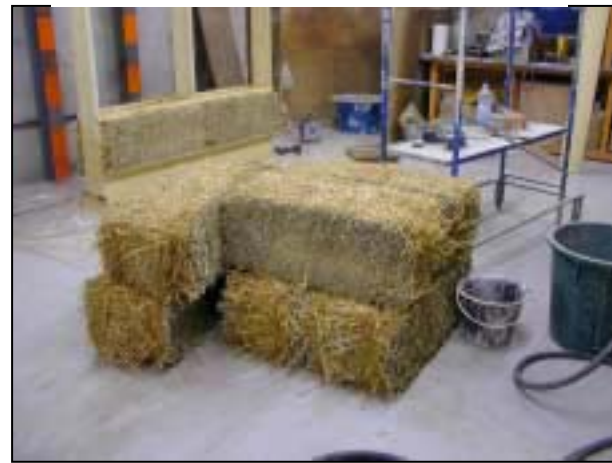
Figure 2

Les bottes de pailles ont été trempées sur leurs deux faces de parement, dans une barbotine de chaux afin de faciliter l'accrochage de l'enduit.

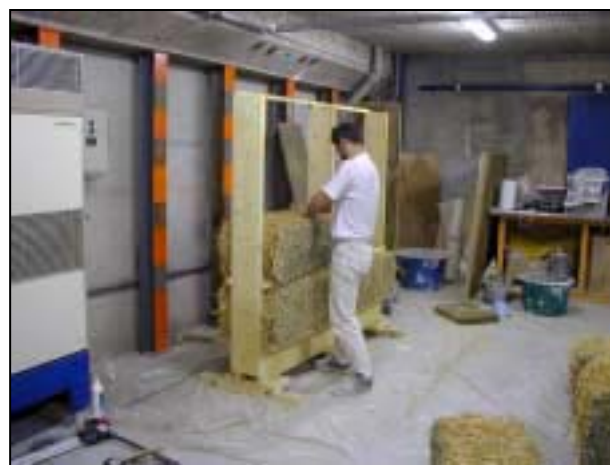
Figure 3

L'ossature du mur est amenée pré-découpée. Elle est posée sur un socle en bois destiné à permettre le transport de la maquette.

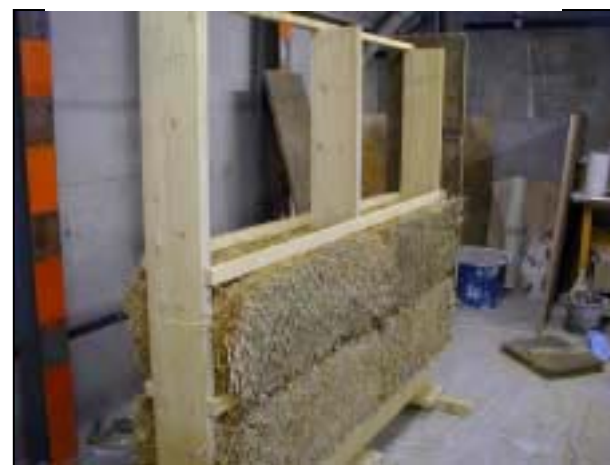
Figure 4

Elle est constituée de montants de 200 x 40 mm, espacés de 900 mm, et de liteaux de précontrainte de 40 x 40 mm.

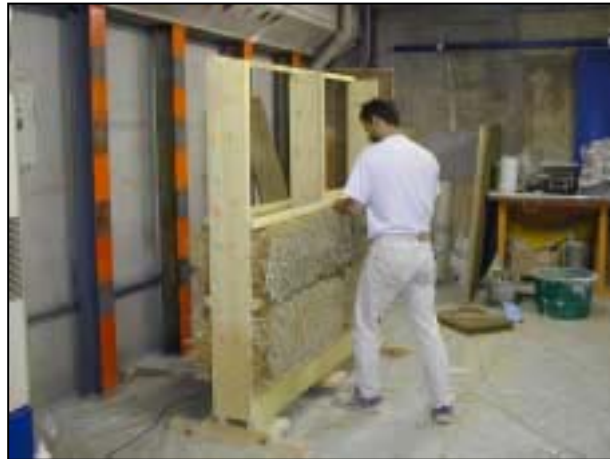
Figure 5

Une légère pression sur les liteaux assure la mise en place des bottes de paille

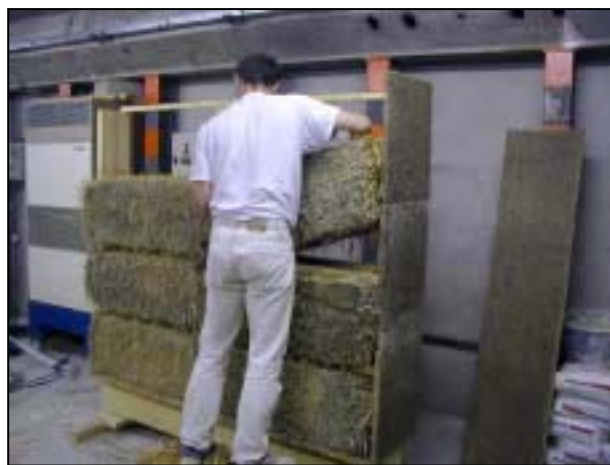
Figure 7

Mise en place d'une nouvelle botte.

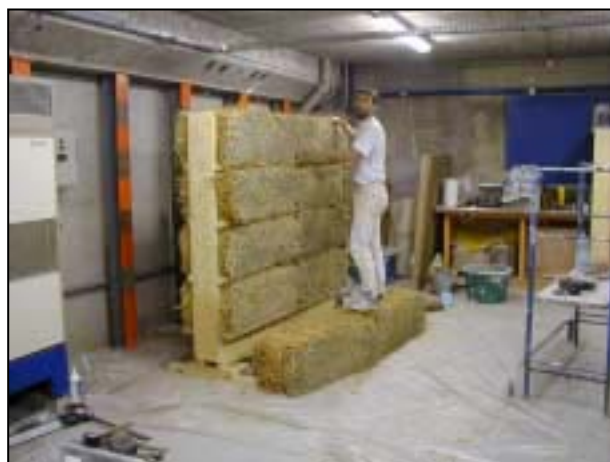
Figure 9

Les bottes de paille fournissent un marchepied confortable pour mettre en place les derniers éléments

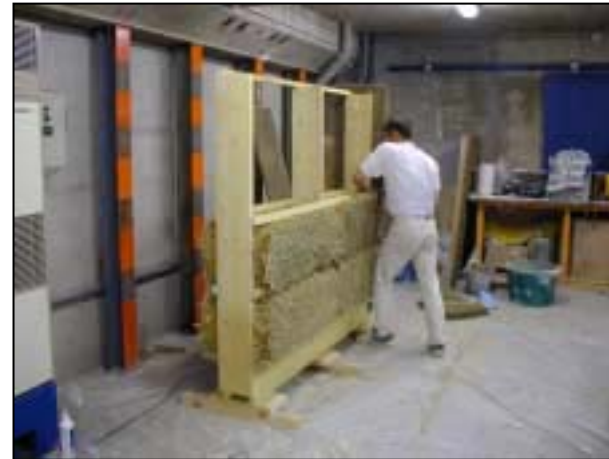
Figure 6

Les liteaux sont vissés sur les montants.

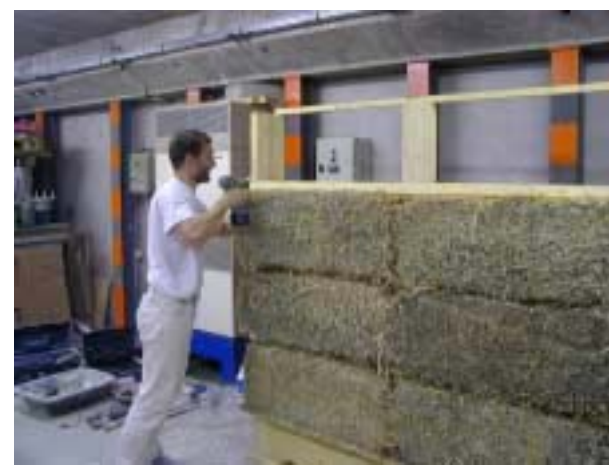
Figure 8

Vissage du nouveau liteau sur le montant.

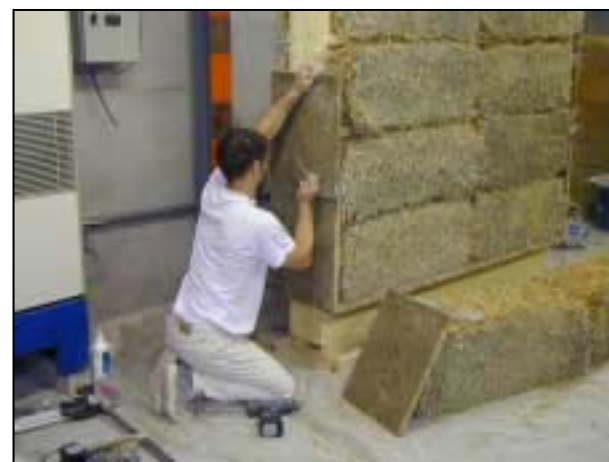
Figure 10

Des plaques de Fibralth sont fixées sur les tranches de la maquette.

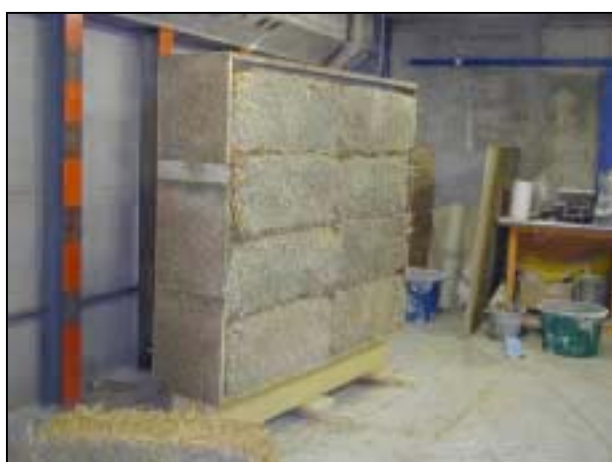
Figure 13  
La planéité du mur laisse encore à désirer

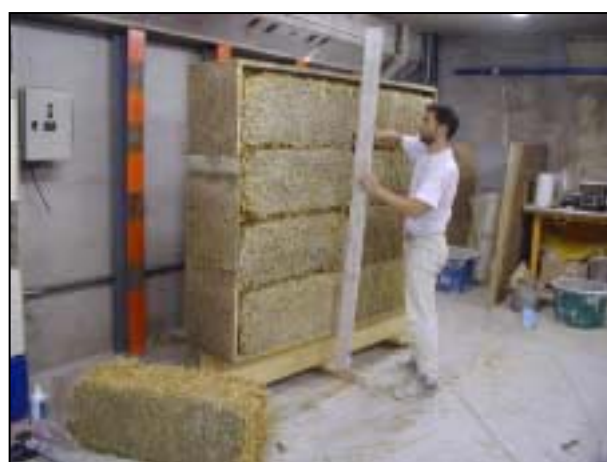
Figure 16  
Vérification : la planéité est maintenant satisfaisante

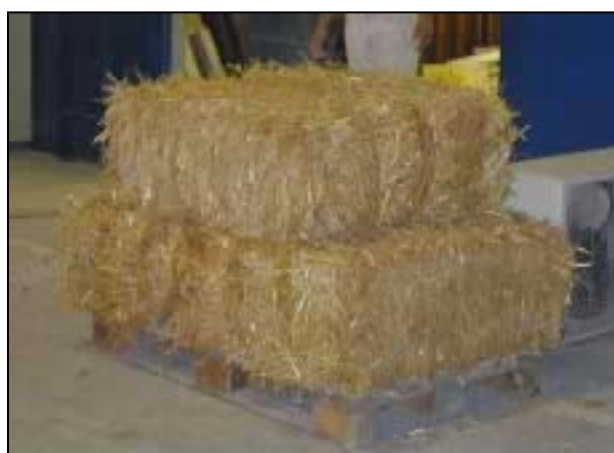
Figure 17– Les bottes de paille d'origine

Les essais ont été effectués au CSTB par la méthode fluxmétrique NF X 10-025 sur des plaques de 50 x 50 x 5 cm ou de 60 x 60 x 10 cm reconstituées à partir des bottes de paille livrées (photo 17 ci-dessus), directement issues de la moissonneuse- batteuse et conservées au sec, de manière à reproduire la même masse volumique.

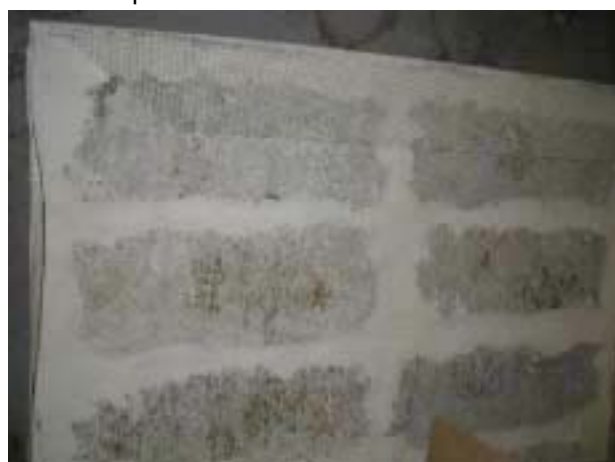
Figure 20  
Mur paille avant enduits

Un mur de paille de dimensions 2,05 m x 3,30 m, d'épaisseur de paille 36 cm, a été réalisé avec ossature et enduits pour mesurer le coefficient U de la paroi. Il comportait deux enduits de chacun 2 cm, l'un en enduit chaux classique, l'autre en enduit chanvre chaux comme dans les parois réelles de MONTHOLIER.

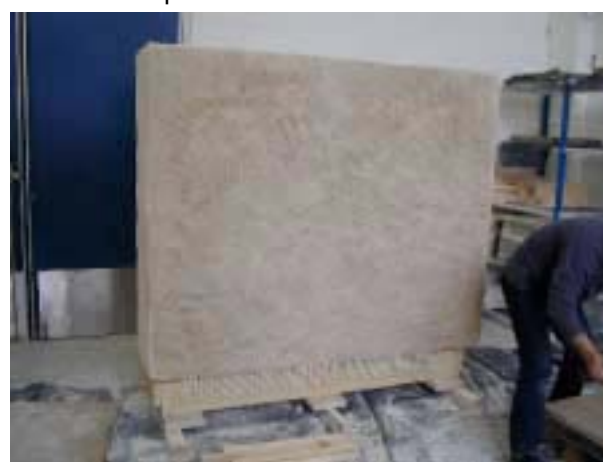
Figure 21  
Mur paille avec enduits

Le résultat suivant a été obtenu :

$$U = 0,25 \text{ W/m}^2.\text{K}$$

$$\lambda_{\text{eq}} = 0,095 \text{ W/m.K}$$

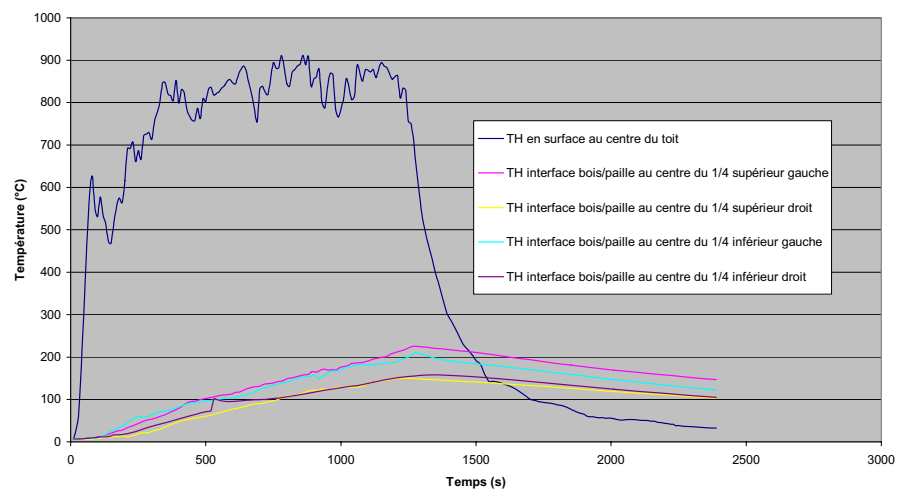
La durée totale du feu a été de l'ordre de 20 minutes, correspondant à la combustion de la totalité du contenu du réservoir d'heptane. La température de la surface exposée au feu s'est située entre 800 et 900°C à partir de la mise en régime du feu. Pendant cette durée, le panneau est resté stable. Les températures mesurées dans le panneau côté feu, à l'interface entre le parement trois plis et la paille, ont atteint au maximum 230°, et décroissent dès l'arrêt du feu.

Figure 24 Thermocouples sur la face exposée à la flamme

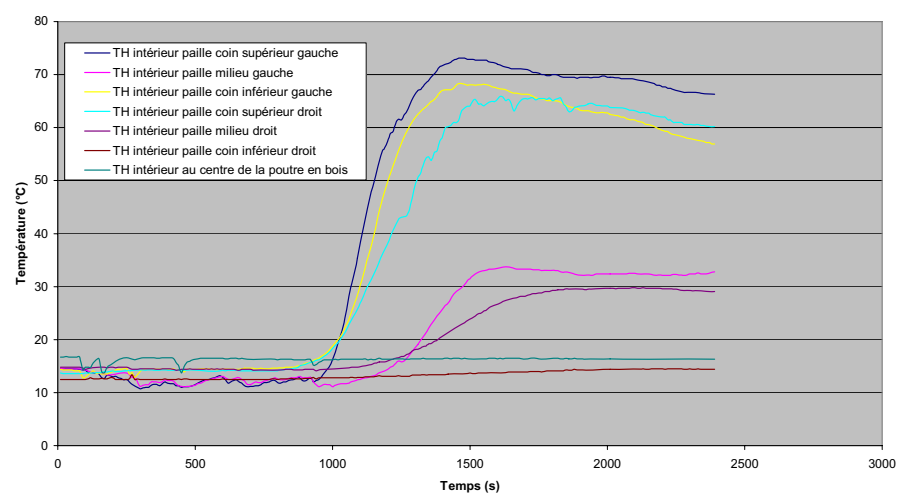
Les températures mesurées dans l'intérieur du panneau ne dépassent pas 75°C.

Figure 25 Thermocouples à l'intérieur de la maquette du toit

La température du thermocouple fixé à l'intérieur du montant bois n'a pas évolué au cours de l'essai.

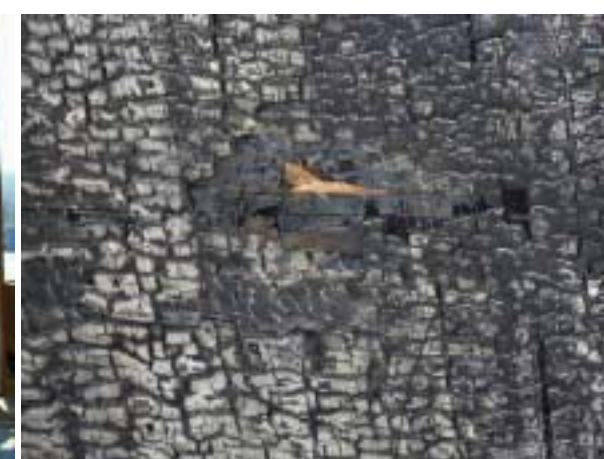
Figure 32 - Vue du parement après extinction

Après extinction du feu, on constate que seule la première couche du panneau de parement trois plis a été calcinée, la couche suivante paraissant intacte (voir photo). Cependant, il subsiste dans le parement des zones incandescentes.

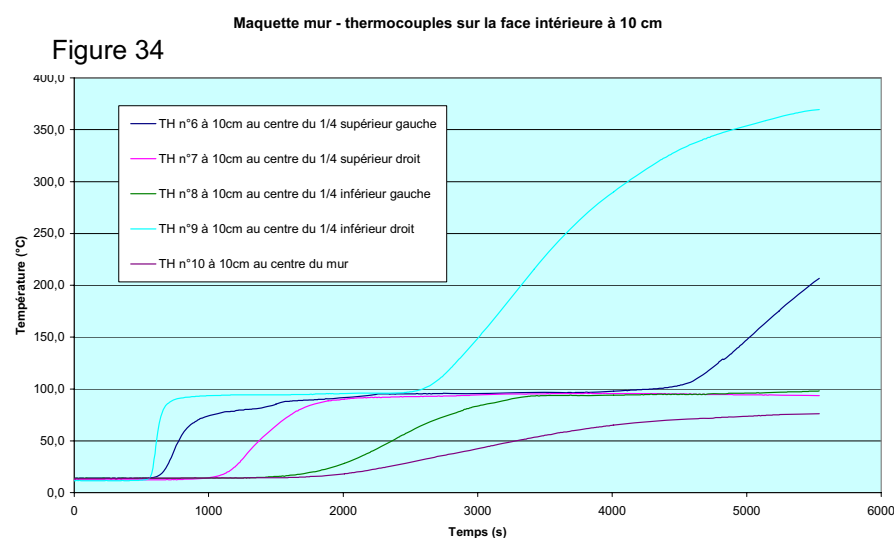
Après 40 minutes, une inflammation se propage dans l'épaisseur au niveau de la partie inférieure droite du mur, visible notamment avec l'élévation de température du thermocouple n°9.

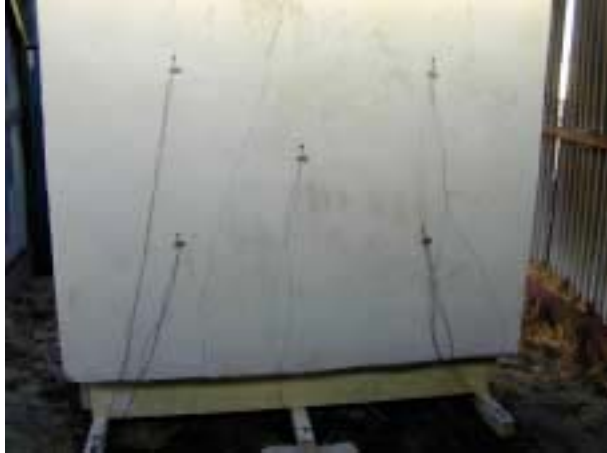
Figure 35 - Maquette de mur équipée de thermocouples

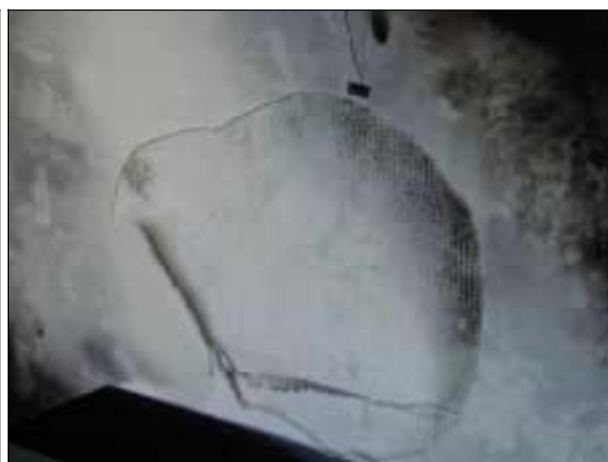
Figure 40 - La couche extérieure de l'enduit a cloqué, laissant voir la trace de l'armature

Après quelques minutes d'exposition au feu, la couche supérieure de l'enduit à la chaux (appliqué sur la face intérieure du mur) a cloqué sur une zone d'environ 80 cm de diamètre. Cette couche, solidarisée par l'armature, ne s'est effondrée qu'après 45 mn environ. Après le décollement, la couche suivante n'a pas paru significativement endommagée.

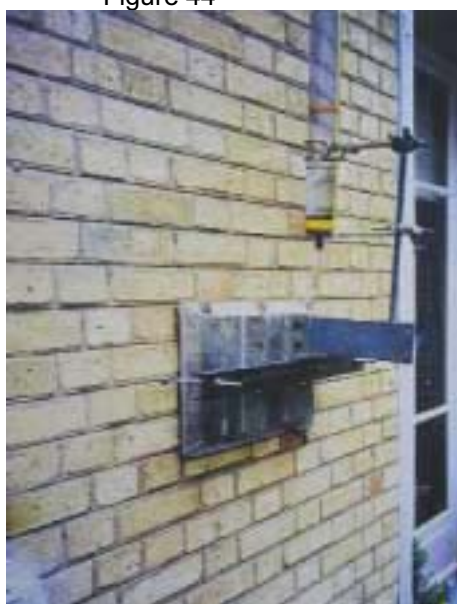
Figure 44

L'essai à la boîte de perméabilité consiste à appliquer sur le mur une chambre qui permet d'isoler une surface de pénétration rectangulaire  $540\text{cm}^2$ . L'étanchéité de contact est maintenue par un joint en caoutchouc mousse.

L'essai dure 30 minutes, pendant lesquelles on mesure à intervalle de temps régulier la quantité d'eau absorbée par le mur sous une charge d'eau constante moyenne de 15 cm, en prenant comme référence la surface d'écoulement.

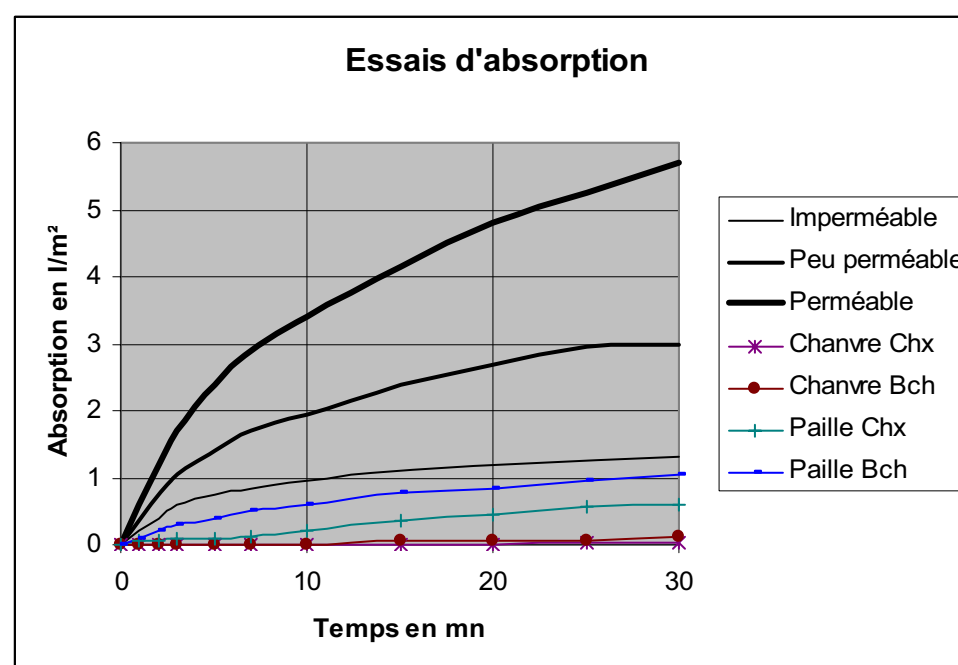
Figure 46

On note une perméabilité à l'eau un peu plus importante pour les enduits du mur 2 (paille), et pour chaque mur un peu plus importante pour l'enduit chanvre chaux (Bch) que pour l'enduit chaux (Chx). Mais dans les quatre cas, les enduits sont considérés comme très imperméables.

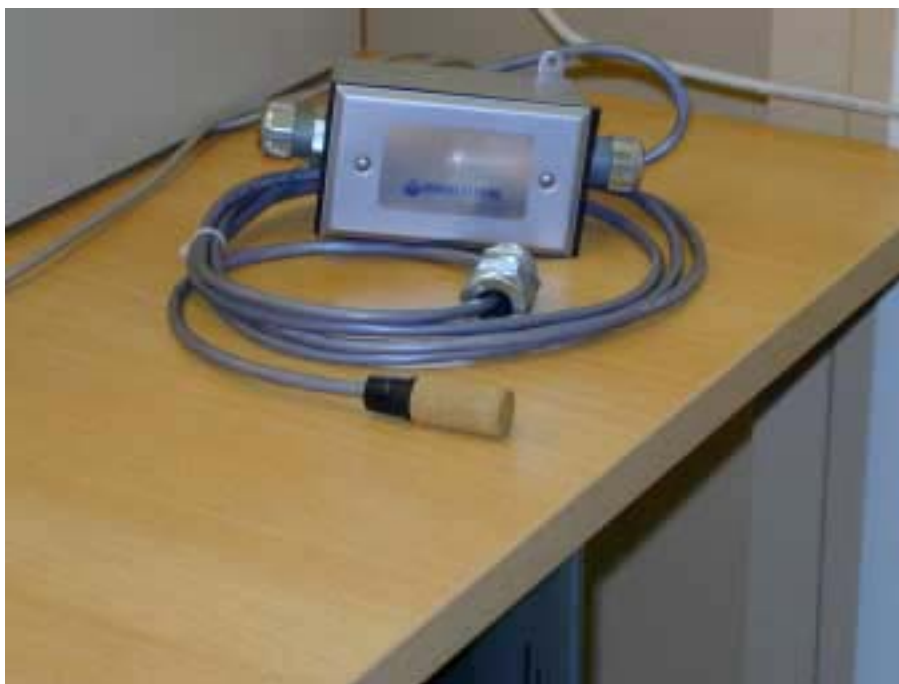
Pour les protéger du contact direct avec l'humidité, les sondes seront incorporées dans le mur avec un filtre en bronze fritté.

Figure 49 – Sonde et convertisseur GENERAL EASTERN RH T2-IR

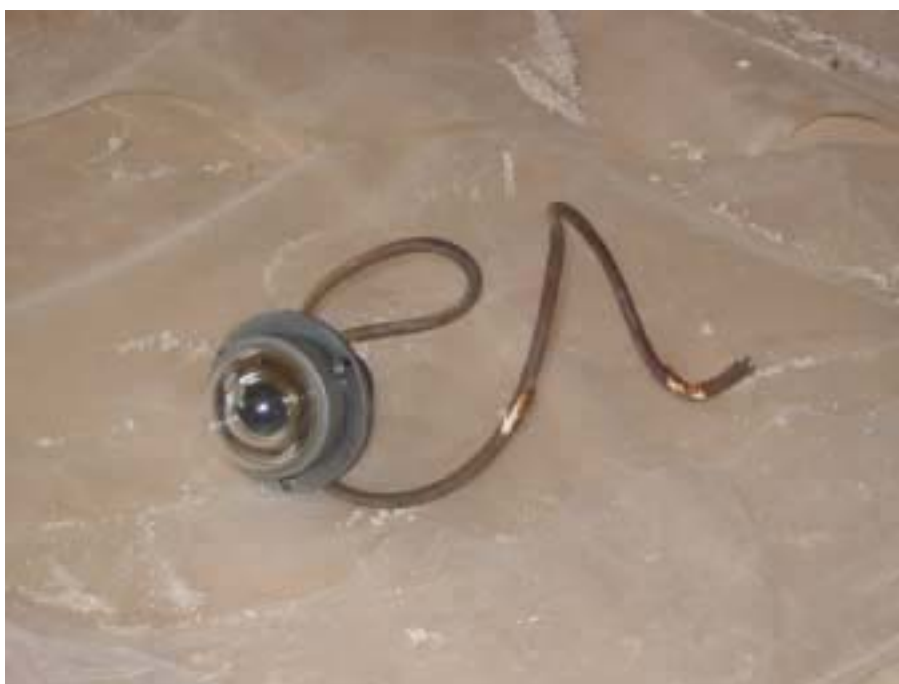
Figure 50 - Solarimètre pour pose en façade Sud

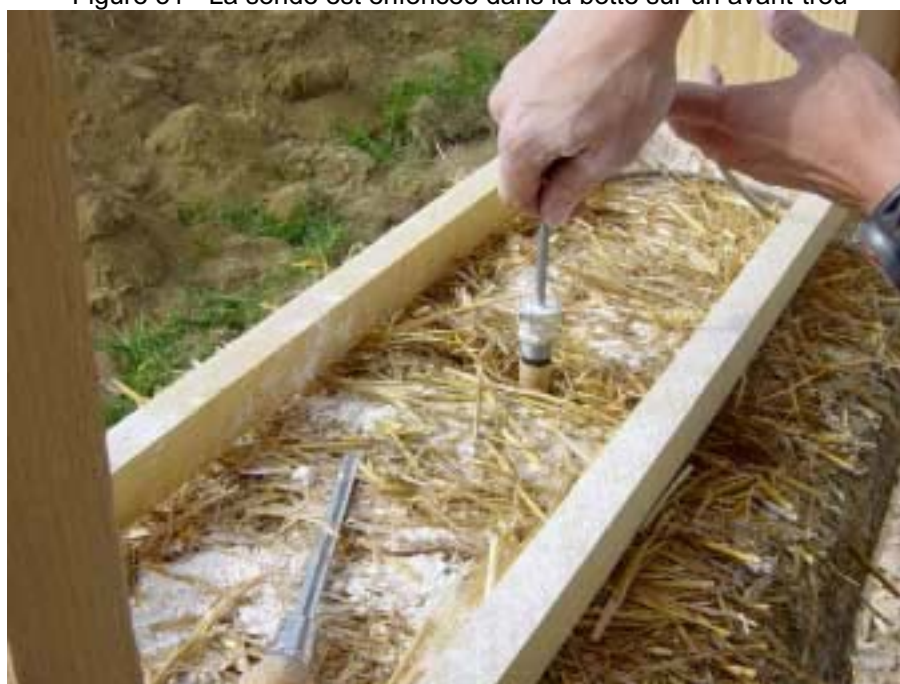
Figure 51 - La sonde est enfoncée dans la botte sur un avant-trou

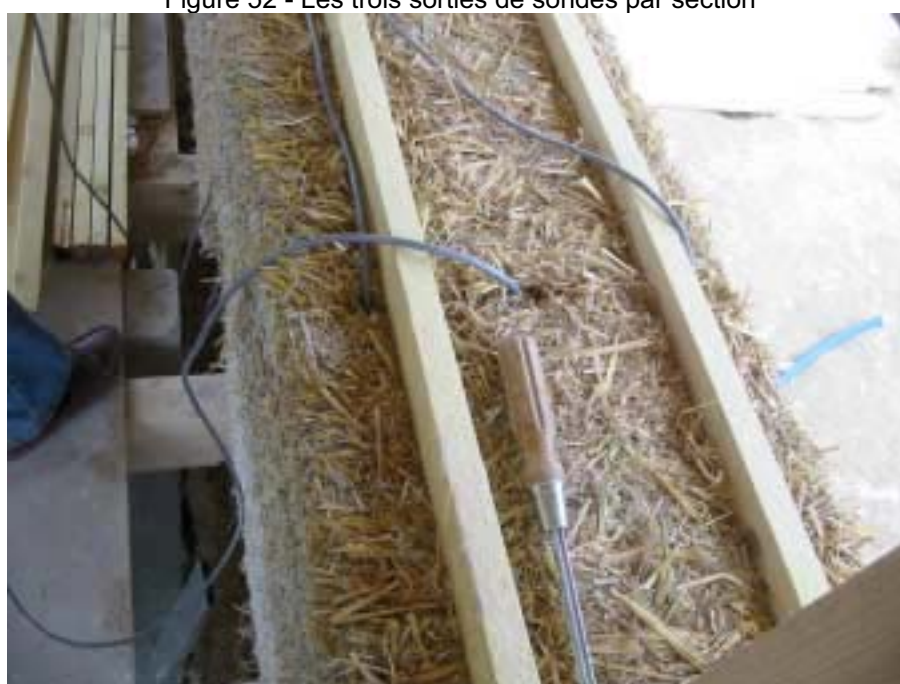
Figure 52 - Les trois sorties de sondes par section

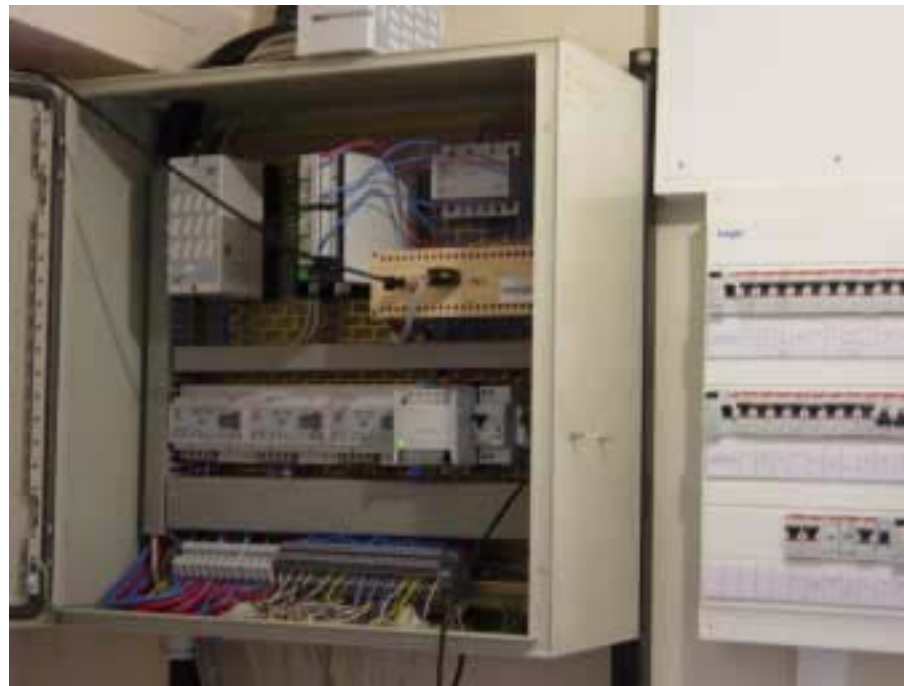
Dans chaque maison est installé au cellier une armoire de mesure, comportant une centrale NAPAC, les compteurs d'énergie, et les modules de mesure raccordés aux différentes voies.

Figure 53 – Armoire de mesure

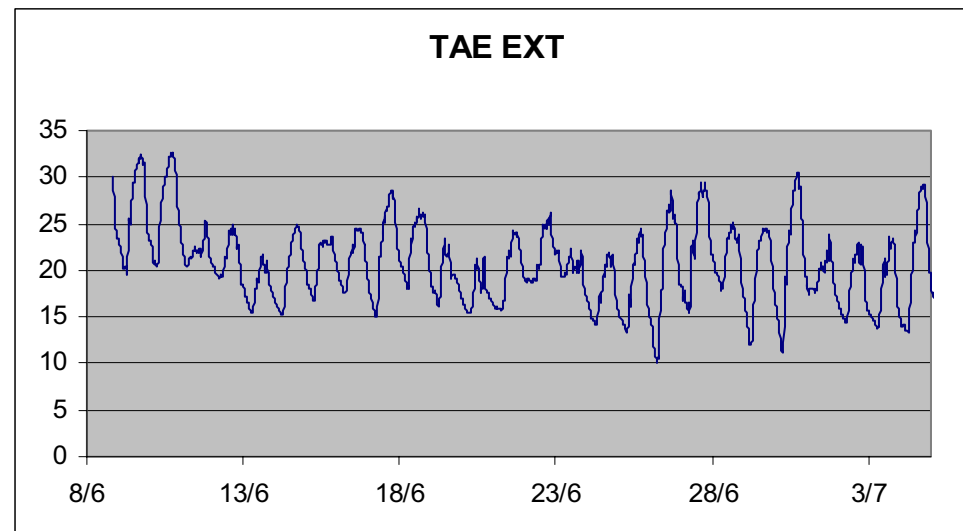
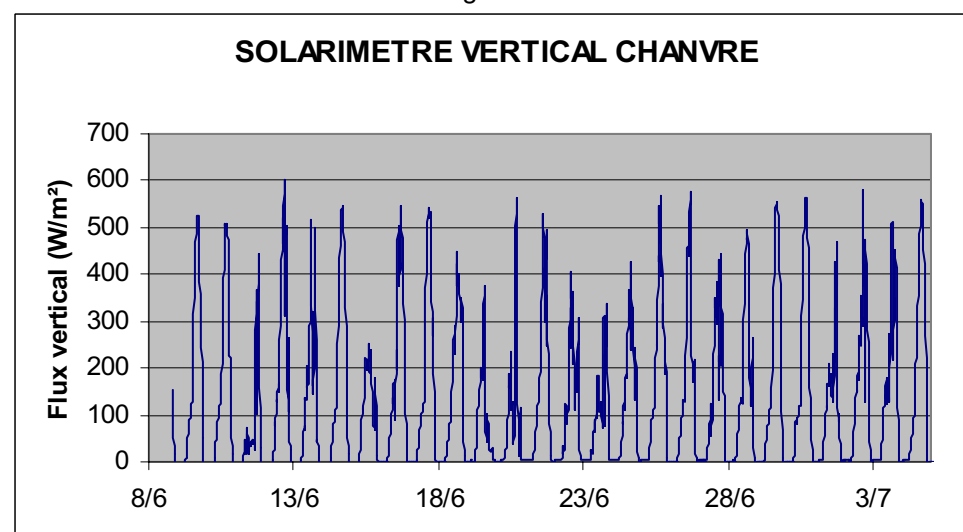
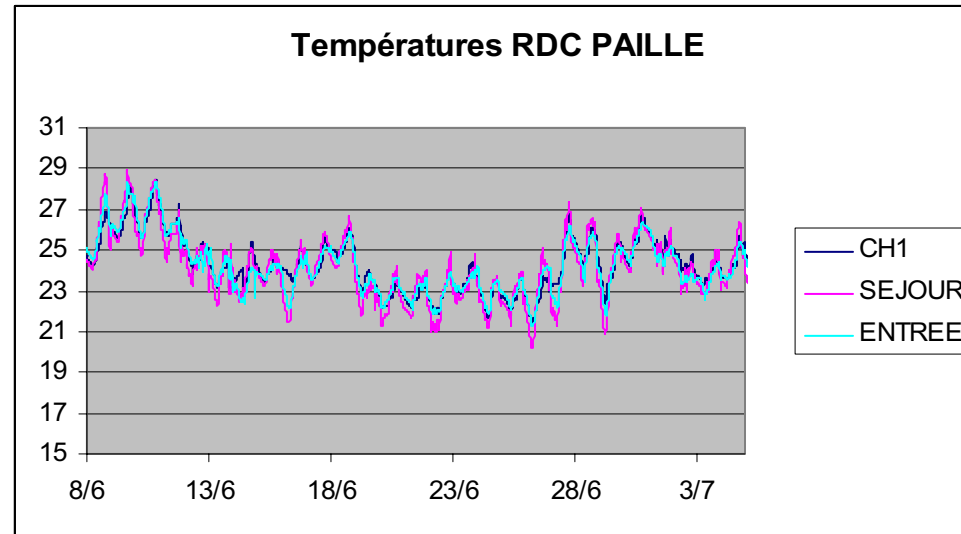
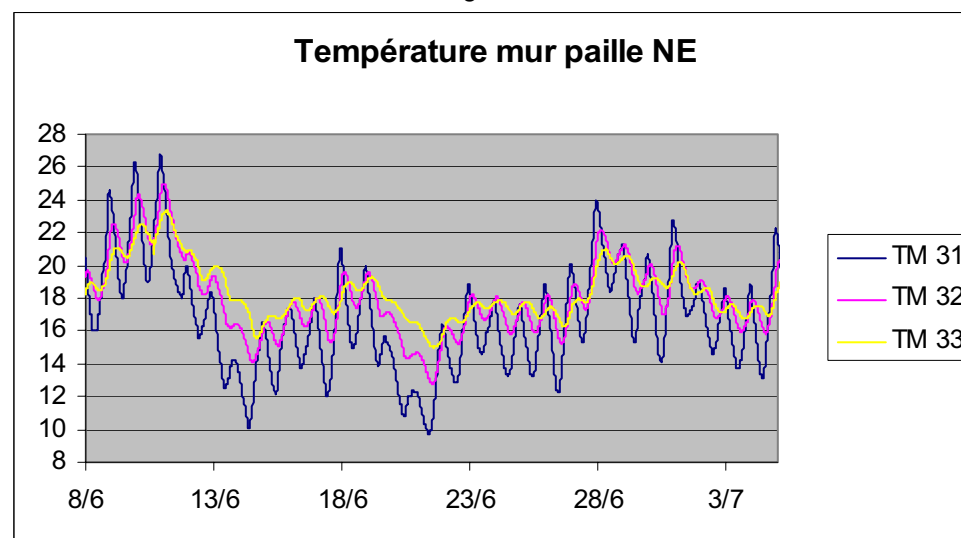
Les figures suivantes montrent quelques extraits des premiers enregistrements, du 8 juin au 4 juillet.

Malgré les nombreux problèmes rencontrés dans sa mise en place, l'acquisition des données peut maintenant être considérée comme opérationnelle, et se déroule sans incident depuis le 8 juin 2004.
